Asbestinventarisatetest

Joseph Wuytslaan 12/101, 2100 Antwerpen

Attestnummer : 20230905-000027.000

Uitgegeven op : 05.09.2023

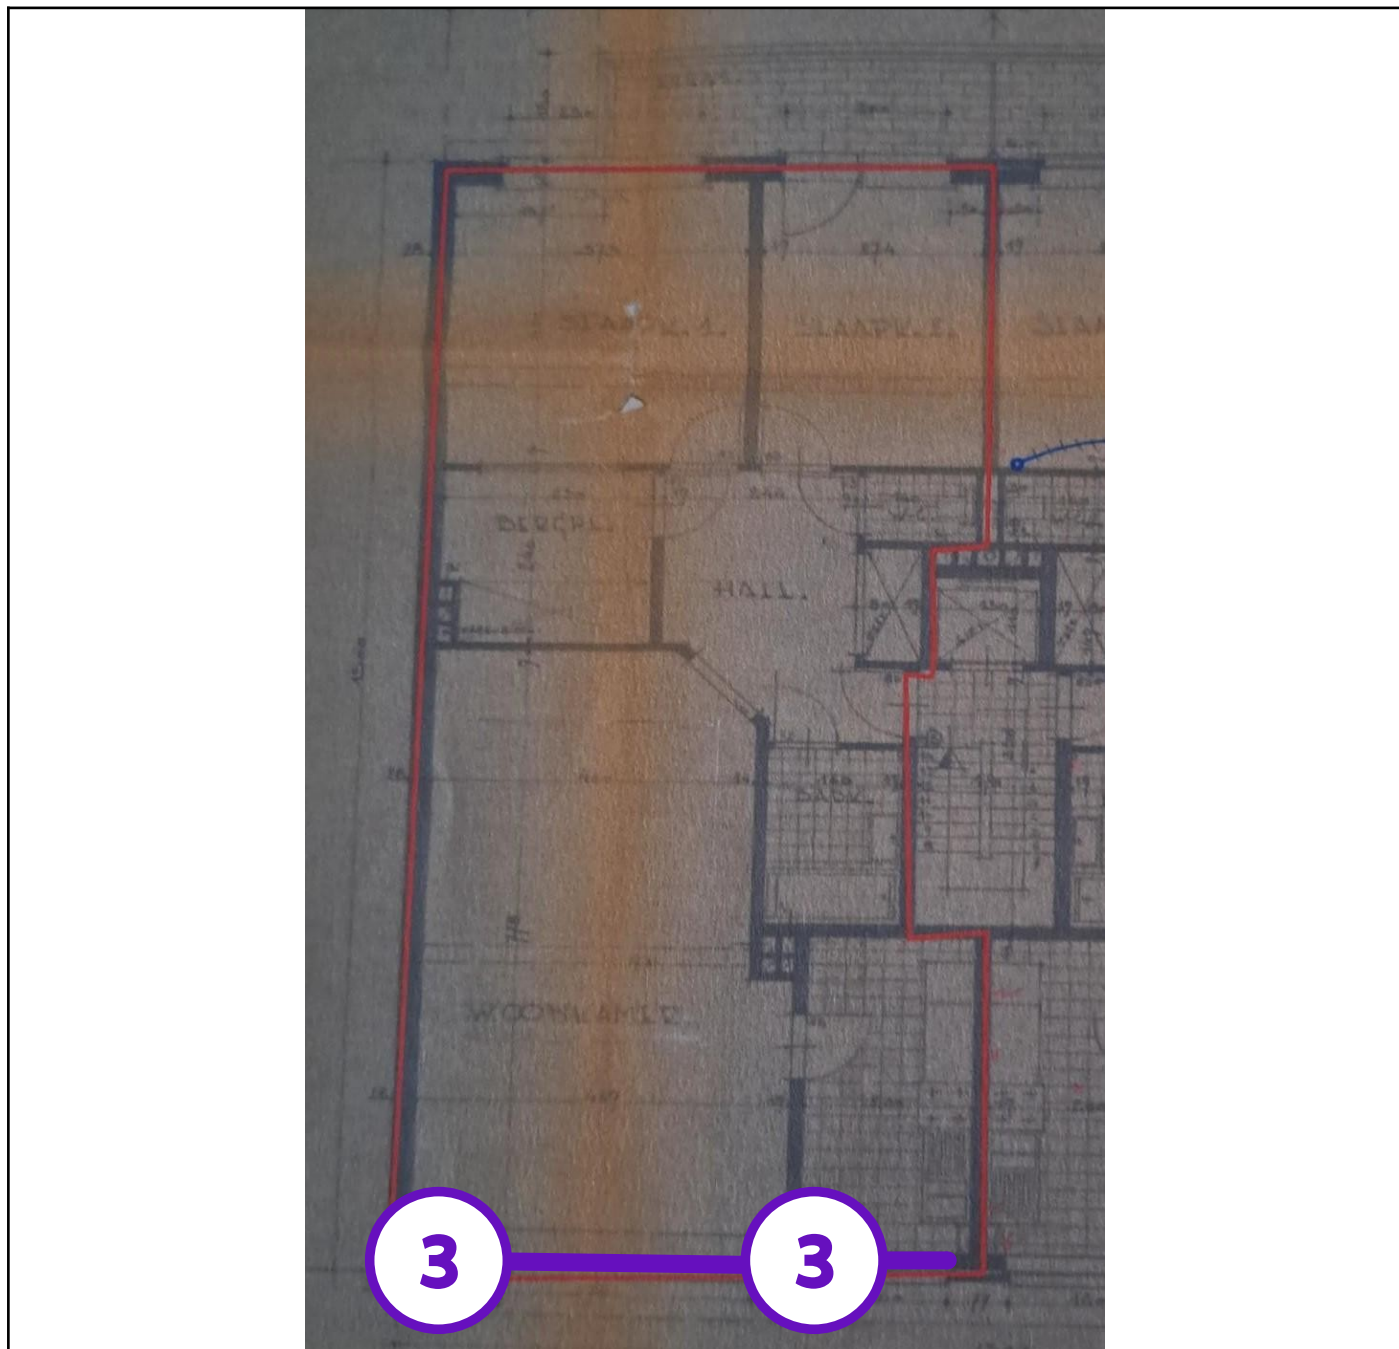
Plan 1.1: glassal

Beschrijving	Type	Actie
3. glassal plaat	Advies	-

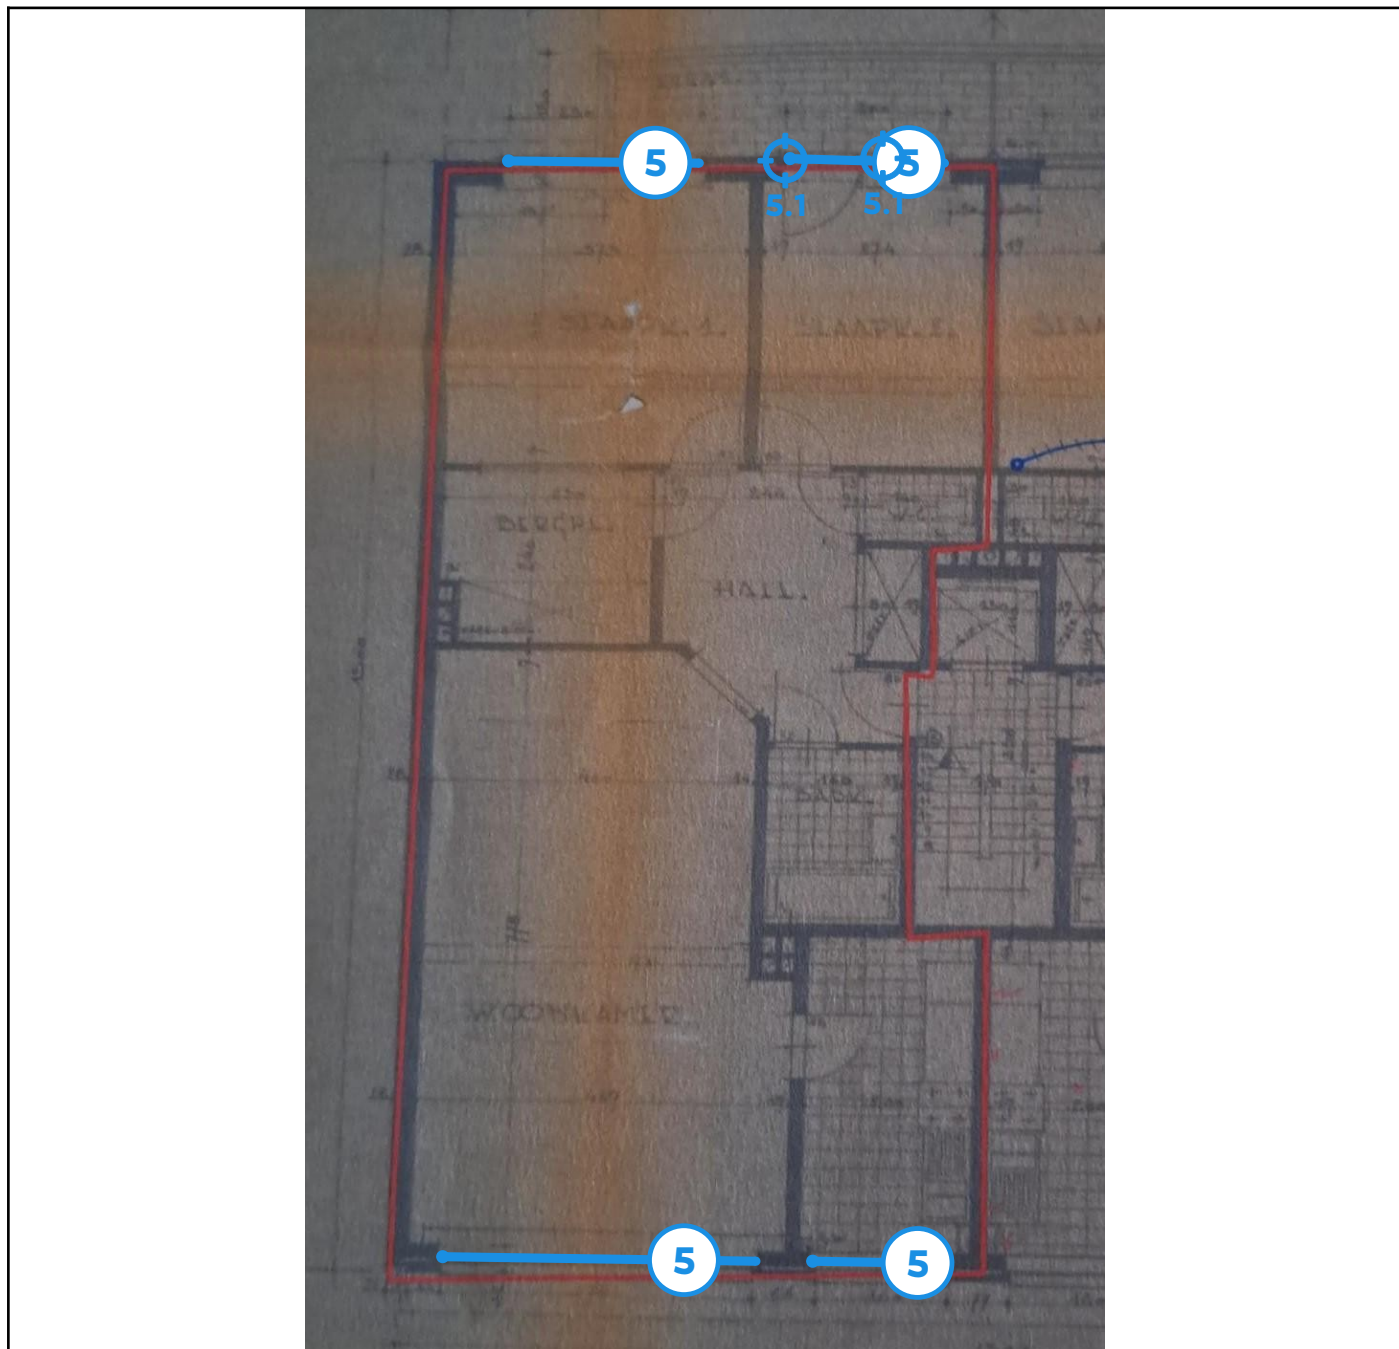
Plan 1.2: mastiek

Beschrijving	Type	Actie
5. mastiek	Geen asbest	-
5.1 Code: MMDE003	Mengmonster	-

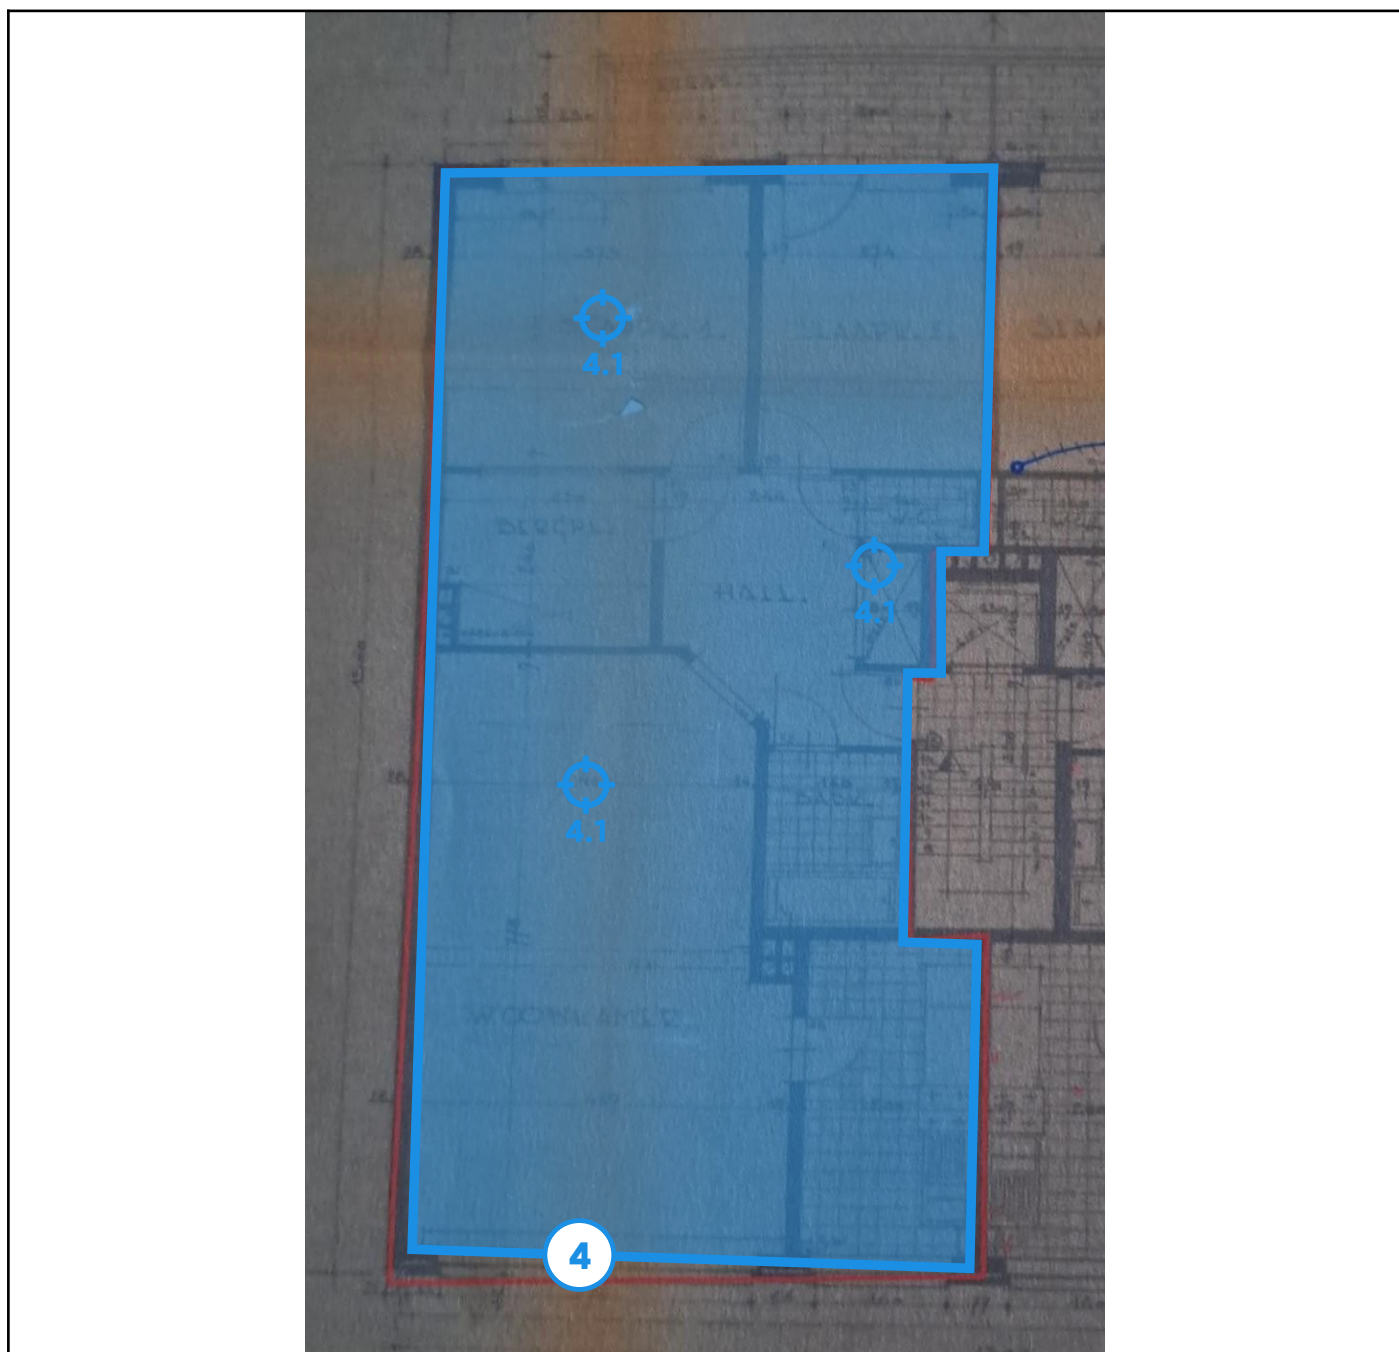
Plan 1.3: pleisterwerk plafond

Beschrijving	Type	Actie
4. Pleisterwerk plafond	Geen asbest	-
4.1 Code: MMDE002	Mengmonster	-

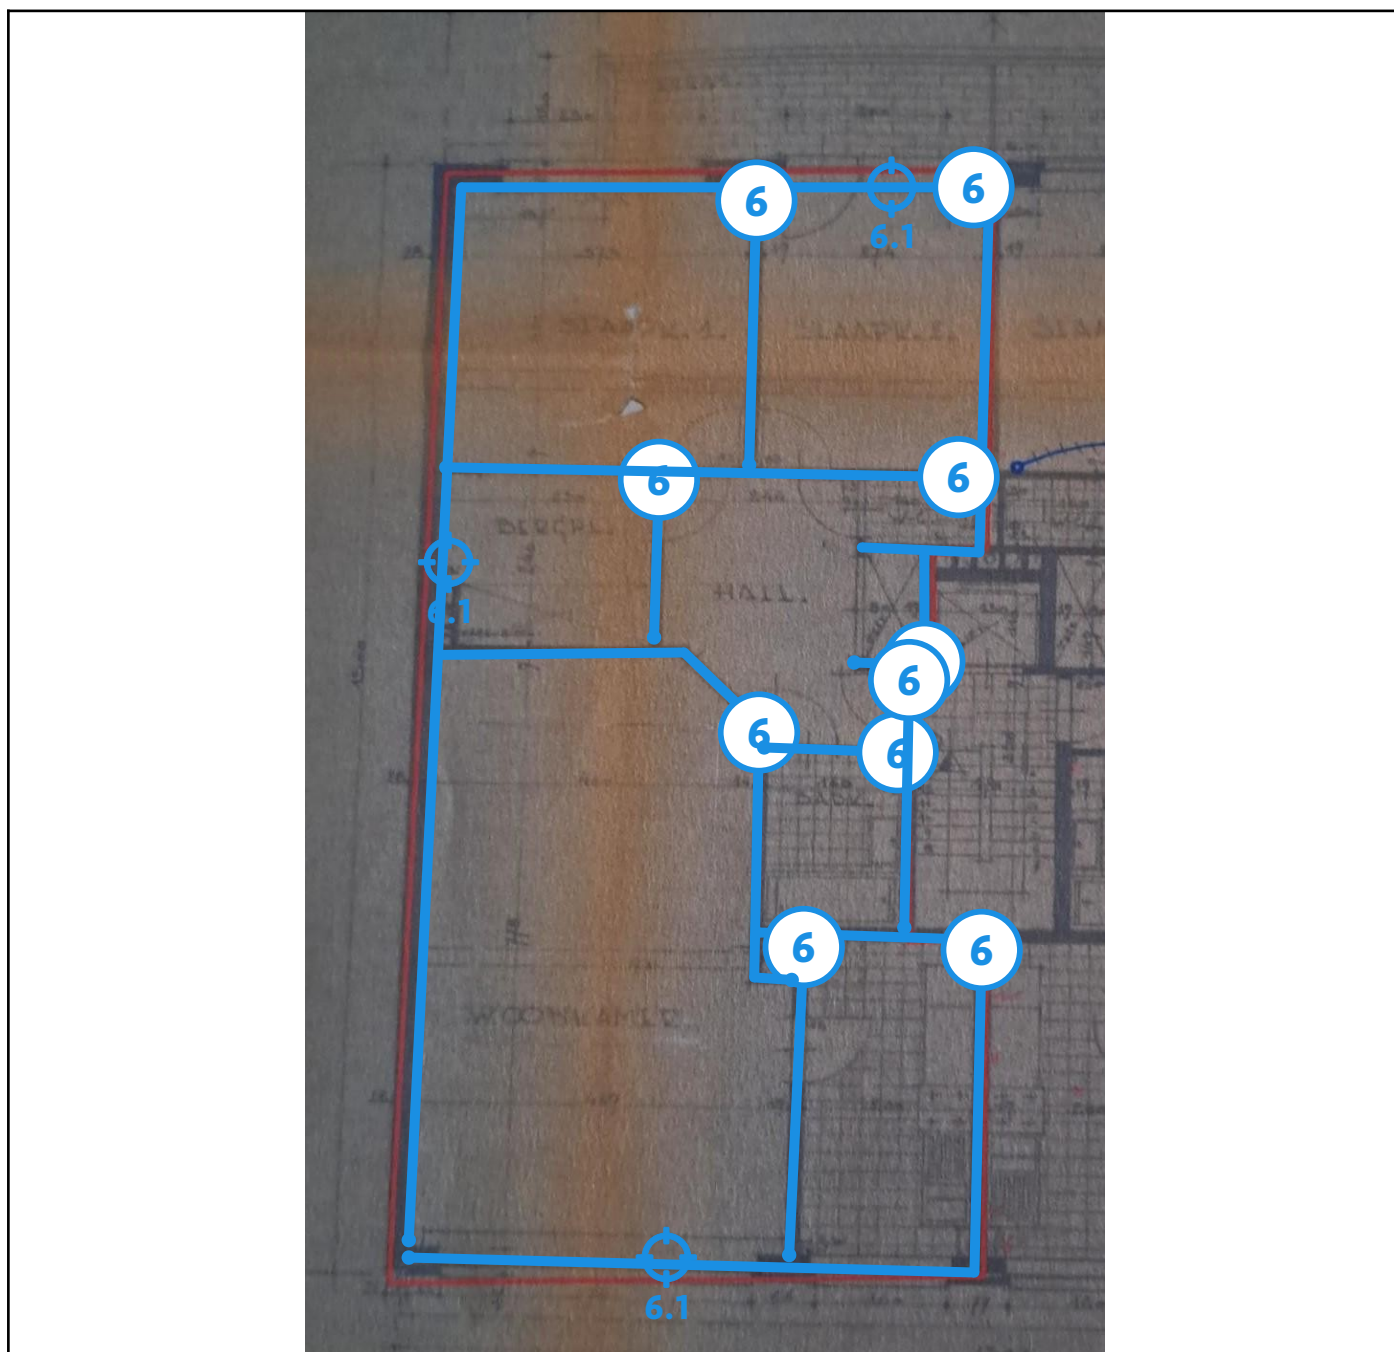
Plan 1.4: pleisterwerk wand

Beschrijving	Type	Actie
6. pleisterwerk wand	Geen asbest	-
6.1 Code: MMDE001	Mengmonster	-

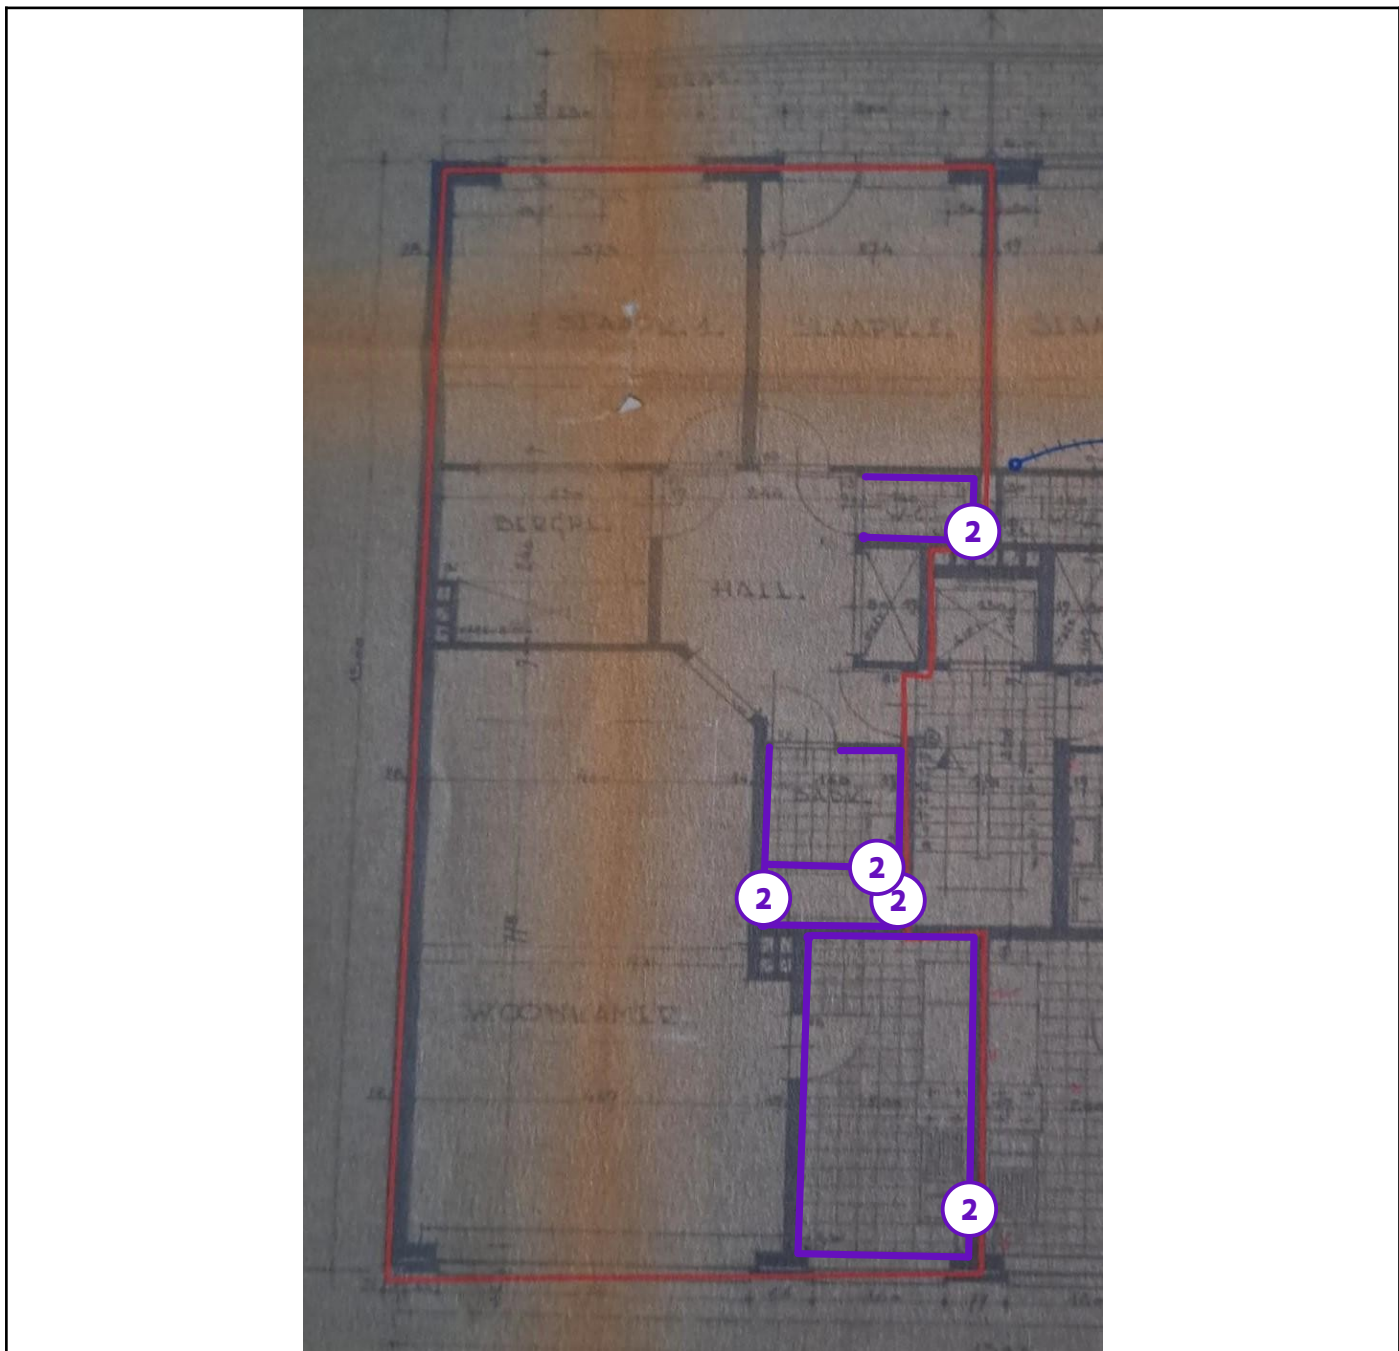
Plan 1.5: tegellijm wandtegel

Beschrijving	Type	Actie
2. tegellijm wandtegel	Advies	-

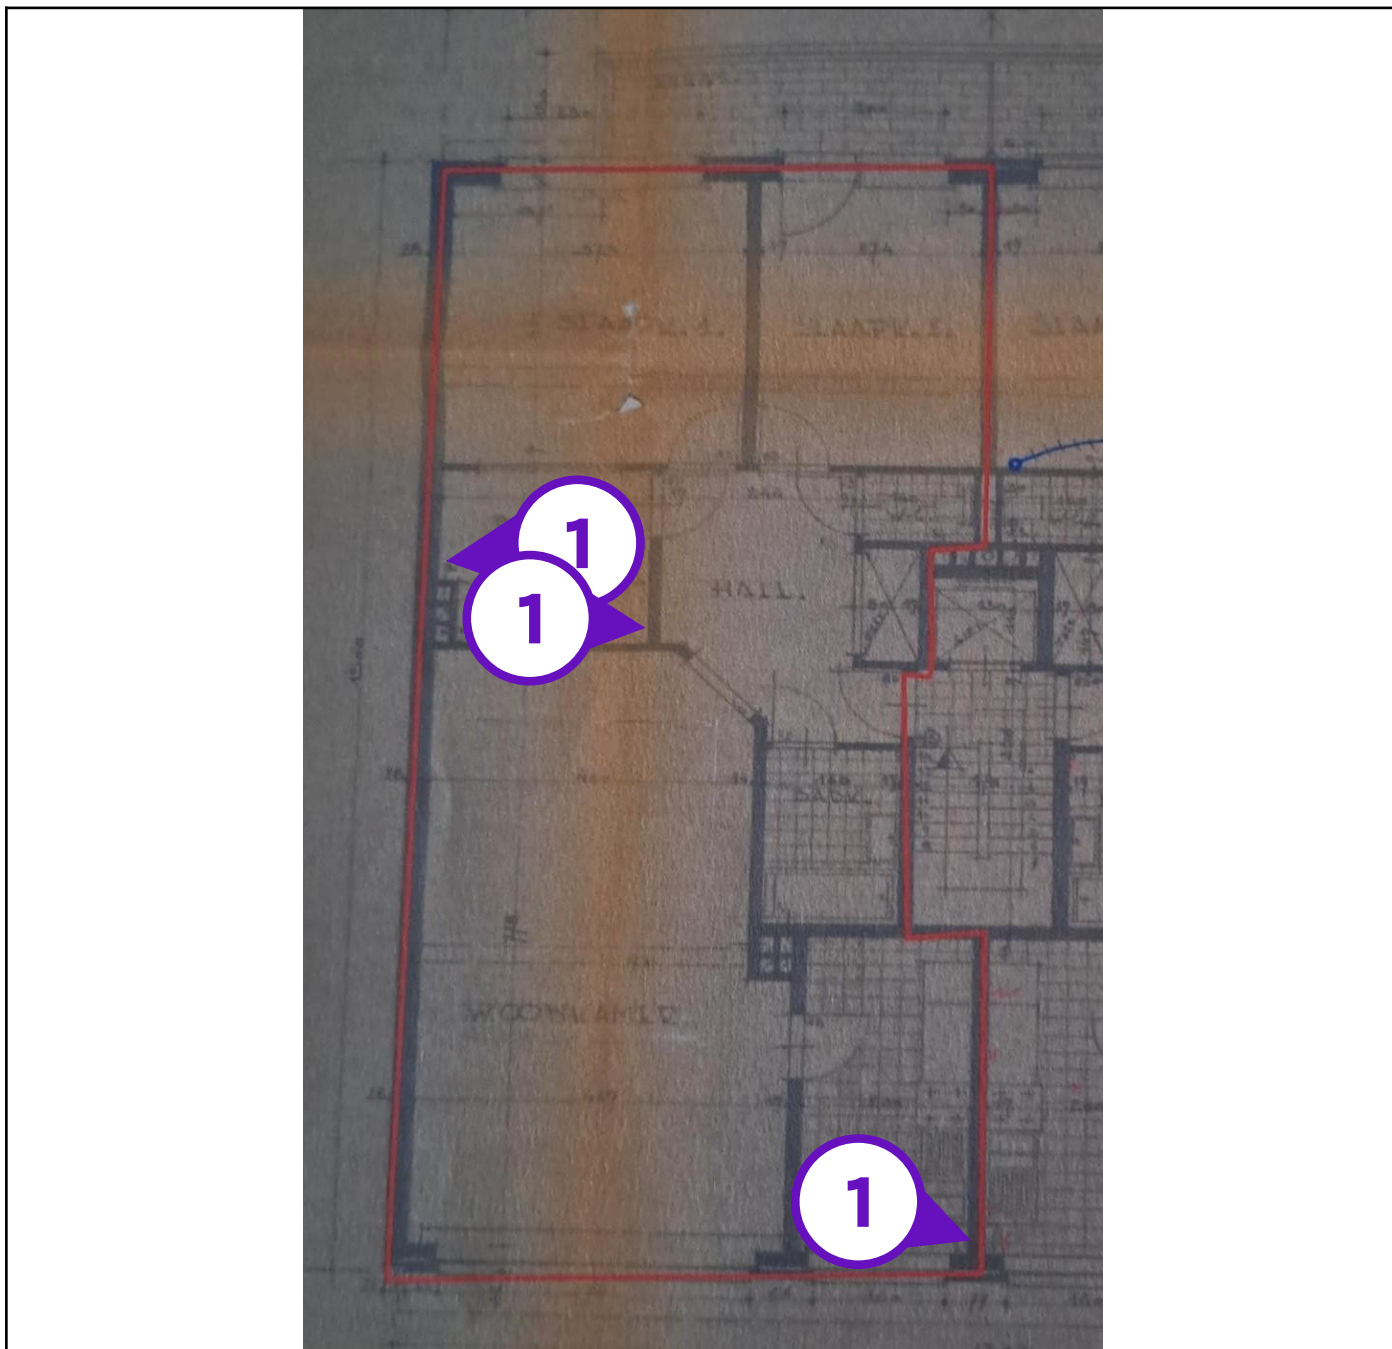
Plan 1.6: holle ruimte

Beschrijving	Type	Actie
1. omkasting/holle ruimte	Advies	-

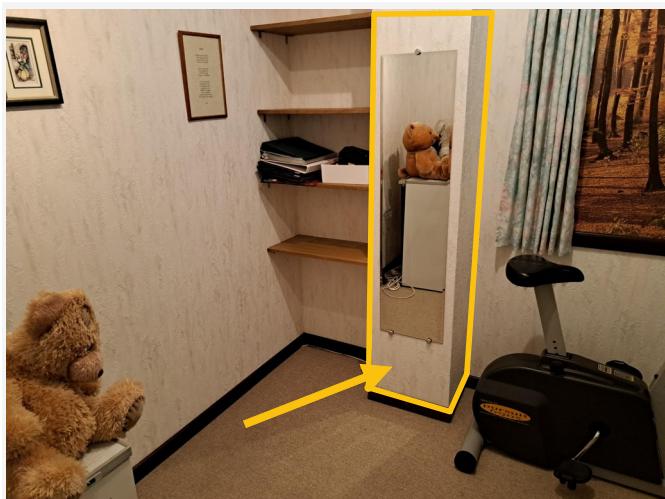
Er bevinden zich 3 omkastingen in het appartement. Zonder destructie is het niet mogelijk vast te stellen wat er zich in de holle bevindt.

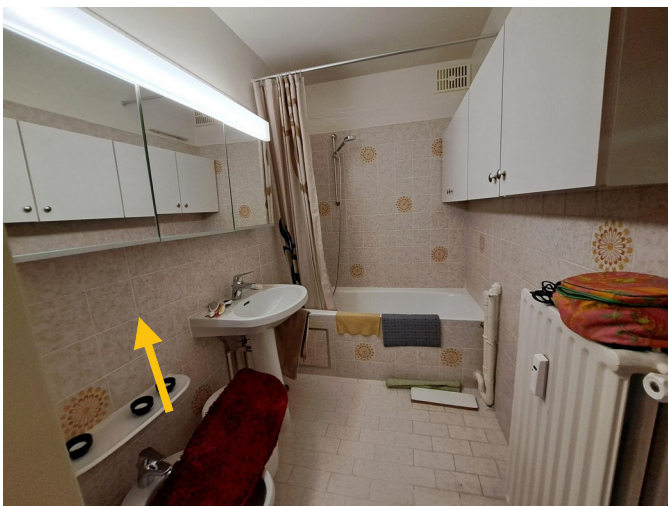
Identificatiemethode	Redelijk vermoeden
Primaire drager	Binnenwand
(Asbest)materiaal	In-situ afwerkingslagen - Lijm laag
Bindmiddel	Cement
Gebondenheid bindmiddel	Hecht

Bij renovatie van de wandtegels eerst een analyse laten uitvoeren van de tegellijm op mogelijke aanwezigheid van asbestvezel.

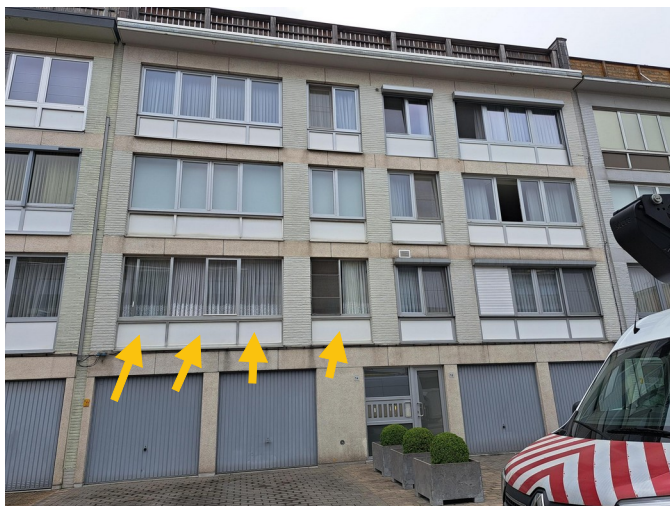
De platen bevinden zich in het onderste gedeelte van de alu raamkaders aan de voorkant van het gebouw en behoren tot de gemeenschappelijke delen van het gebouw.

Identificatiemethode	Redelijk vermoeden
Primaire drager	Wandopening verticaal (raam, deur, ...)
(Asbest)materiaal	Plaat, paneel, tablet - Geëmailleerd, type Glasal
Bindmiddel	Cement
Gebondenheid bindmiddel	Hecht

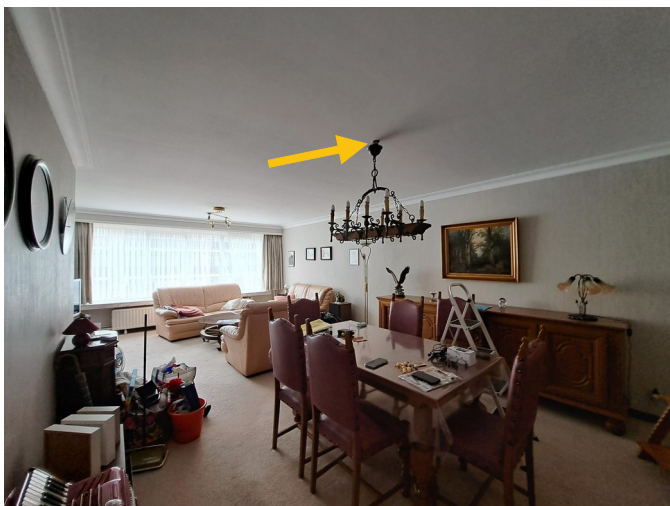
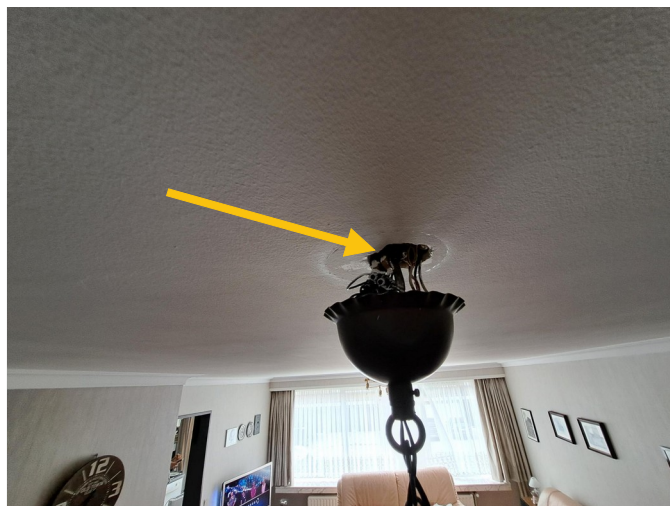
Fiche 4: Pleisterwerk plafond

Geen asbest

#	Type	Referentie	Resultaat
4.1	Mengmonster	MMDE002	Geen asbest

Beschrijving	Pleisterwerk plafond
Omgeving	Binnen
Primaire drager	Plafond
Bindmiddel van materiaal	Gips - kalk

Gebondenheid op basis van bindmiddel	Niet-hechtgebonden
Hoeveelheid (oppervlakte - dikte - aantal)	• 95,00 m ² - 1,00 cm - 1 stuk
Totaal volume	0,95 m ³
Identificatiemethode	Vaststelling met monstername
Destructieve handeling voor identificatie	Nee

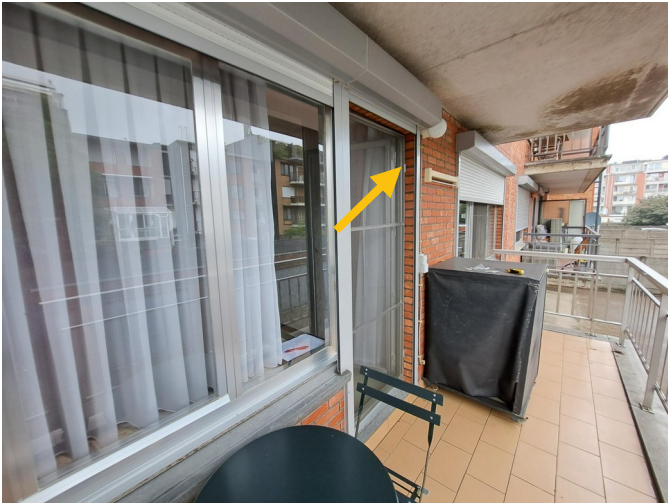
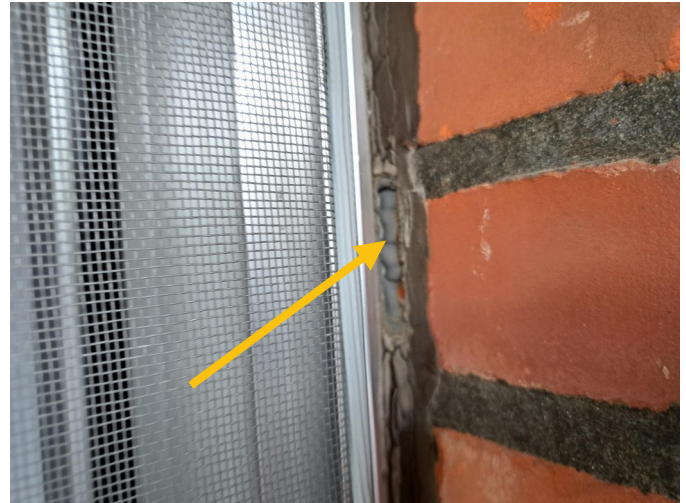
Geen asbest

#	Type	Referentie	Resultaat
5.1	Mengmonster	MMDE003	Geen asbest

Beschrijving	mastiek
Omgeving	Buiten
Primaire drager	Wandopening verticaal (raam, deur, ...)
Bindmiddel van materiaal	Kitten, mastiek, pasta

Gebondenheid op basis van bindmiddel	Hecht
Hoeveelheid (gewicht - aantal)	• 0,30 kg - 1 stuk
Totaal gewicht	0,30 kg
Identificatiemethode	Vaststelling met monstername
Destructieve handeling voor identificatie	Nee

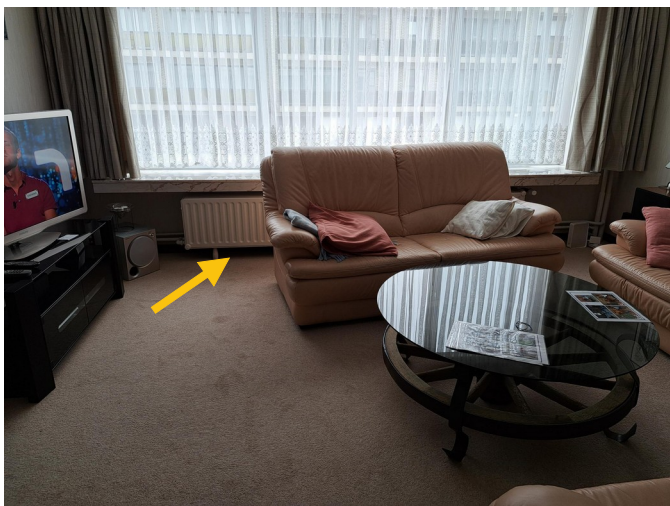
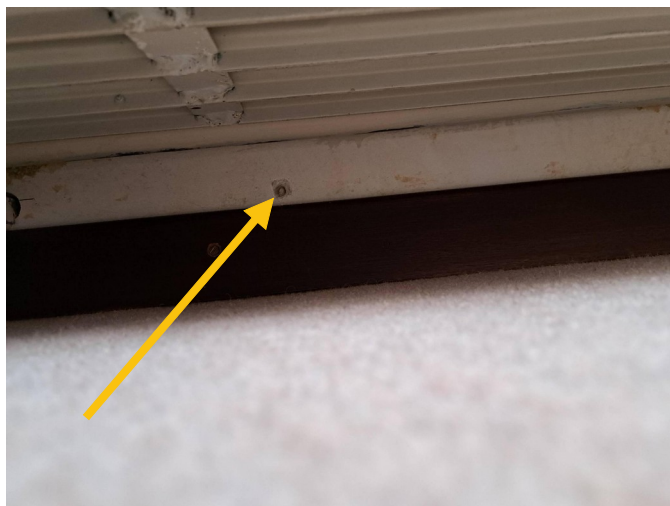
Fiche 6: pleisterwerk wand

Geen asbest

#	Type	Referentie	Resultaat
6.1	Mengmonster	MMDE001	Geen asbest

Beschrijving	pleisterwerk wand
Omgeving	Binnen
Primaire drager	Binnenwand
Bindmiddel van materiaal	Gips - kalk

Gebondenheid op basis van bindmiddel	Niet-hechtgebonden
Hoeveelheid (oppervlakte - dikte - aantal)	• 160,00 m ² - 1,00 cm - 1 stuk
Totaal volume	1,60 m ³
Identificatiemethode	Vaststelling met monstername
Destructieve handeling voor identificatie	Nee
