Asbestinventarisatetest

Broederminstraat 48/101, 2018 Antwerpen

Attestnummer : 20240306-000003.000

Uitgegeven op : 06.03.2024

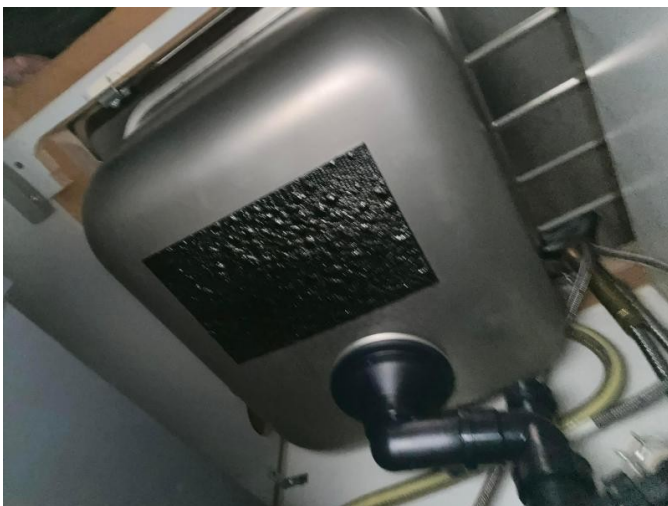
Het plaatje onder de wasbak lijkt op het eerste zich asbestverdacht. De keuken werd echter in 2013 volledig vernieuwd. Dit kon gestaads worden aan de hand van een offerte.

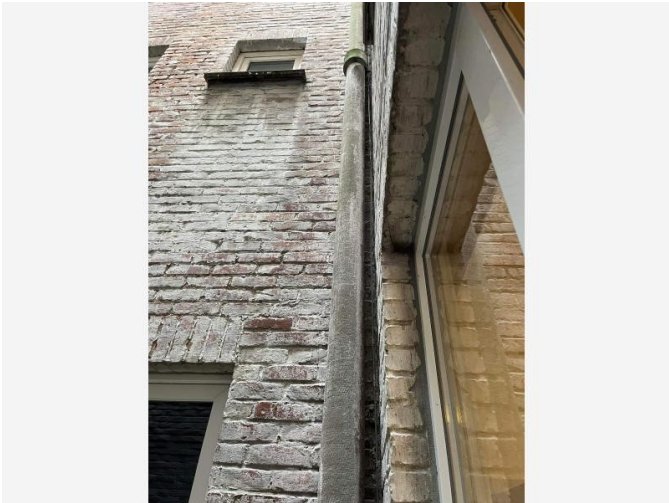
De regenwaterafvoer op de binnenkoer is vermoedelijk asbesthoudend. De grijze kleur en honggraatstructuur bevestigt dit. Er werd geen staal gezien gezien deze pijp tot de gemeenschappelijke delen behoort. Volg de toestand van de toepassing goed op. Let op voor schade en verwerking.

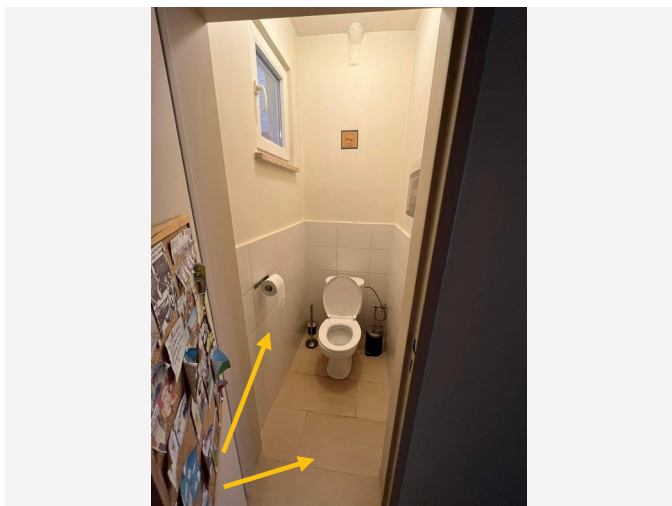
In het appartement werden op verschillende plaatsen tegels teruggevonden. De lijm onder deze tegels kan asbesthoudend zijn. Let bij afbraakwerken op voor zwarte tegellijm. Draag de correcte persoonlijke bescherming en laat extra staalnames uitvoeren bij twijfel.

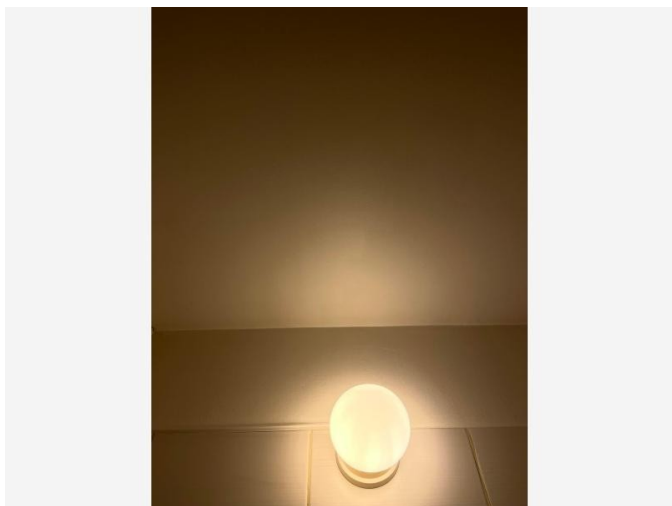
Het plafond in de badkamer werd afgewerkt met gyproc platen. Deze zijn niet asbesthoudend. Wat er zich achter deze platen bevindt is ons niet bekend. Wees waakzaam bij afbraakwerken en draag steeds de correcte persoonlijke bescherming.

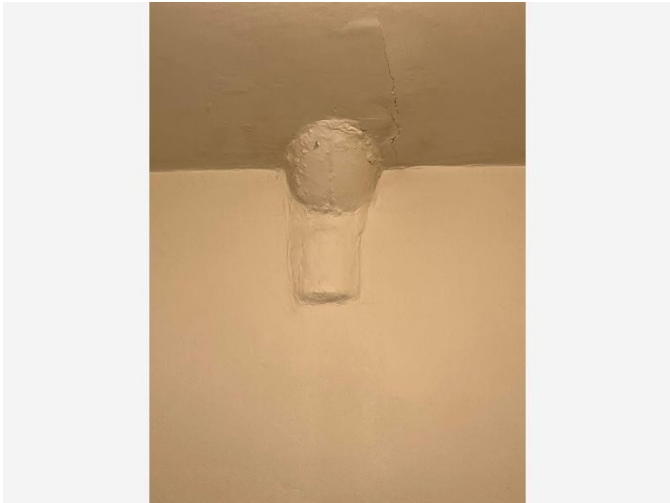
De afvoer bovenaan de WC is mogelijk asbesthoudend maar werd niet bemonsterd vanwege de kans op structurele schade. Ook behoort deze buis niet rechtstreeks tot de inspectielocatie. Wees waakzaam bij werken aan of rond de buis. Draag de correcte persoonlijke bescherming.

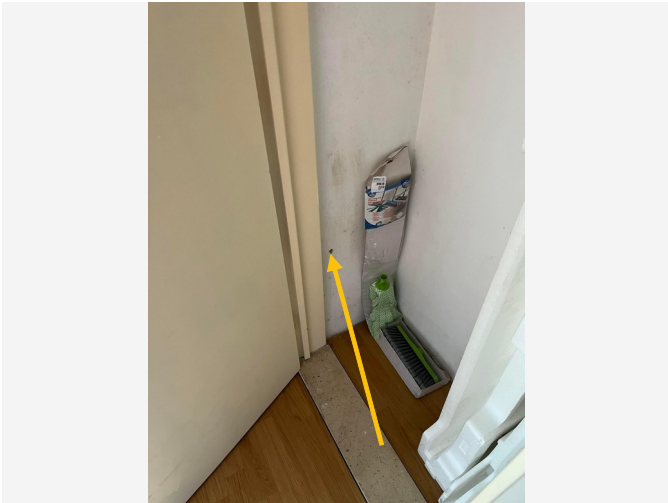
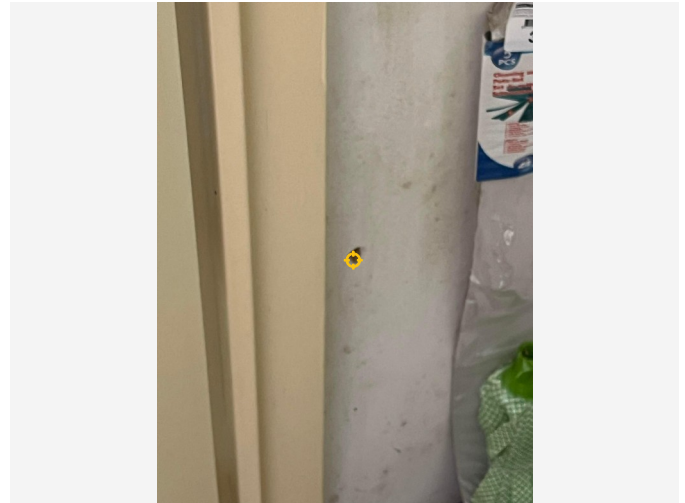
Geen asbest

| Opmerking | Het pleisterwerk op de wanden werd bemonsterd en door het labo als niet aantoonbaar getest. Blijf steeds waakzaam bij afbraakwerken voor oude onderliggende pleister. Draag de correcte persoonlijke bescherming. |

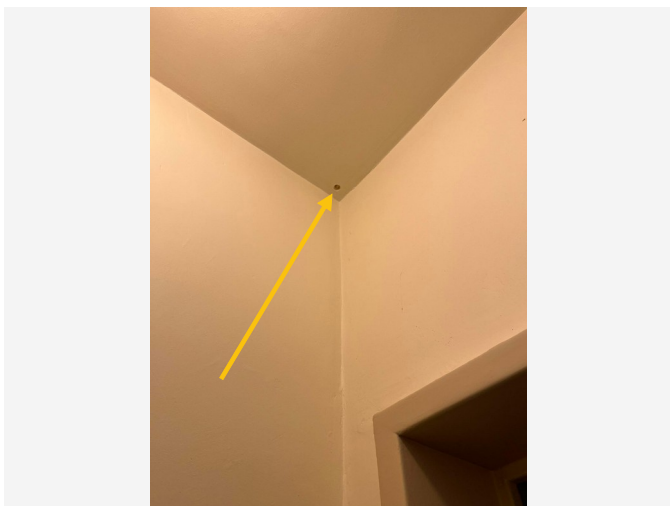
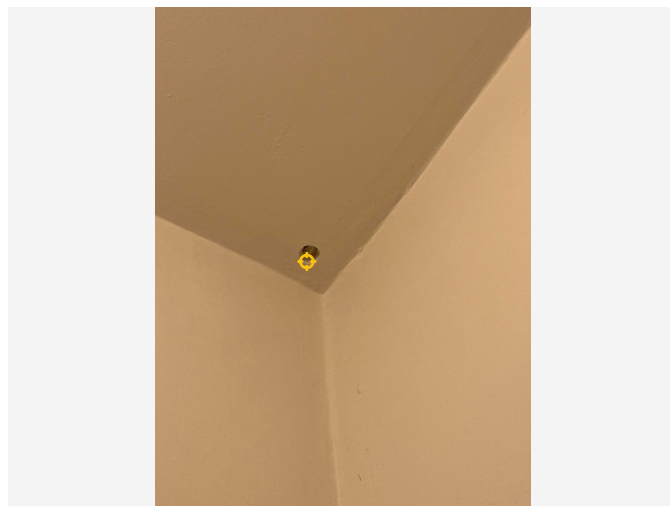
Geen asbest

| Opmerking | Het pleisterwerk op de plafonds werd bemonsterd en door het labo als niet aantoonbaar getest. Blijf steeds waakzaam bij afbraakwerken voor oude onderliggende pleister. Draag de correcte persoonlijke bescherming. |
