# Asbestinventarisatetest

Boschaert de Bouwellei 14, 2100 Antwerpen

Attestnummer : 20230912-000215.000

Uitgegeven op : 12.09.2023

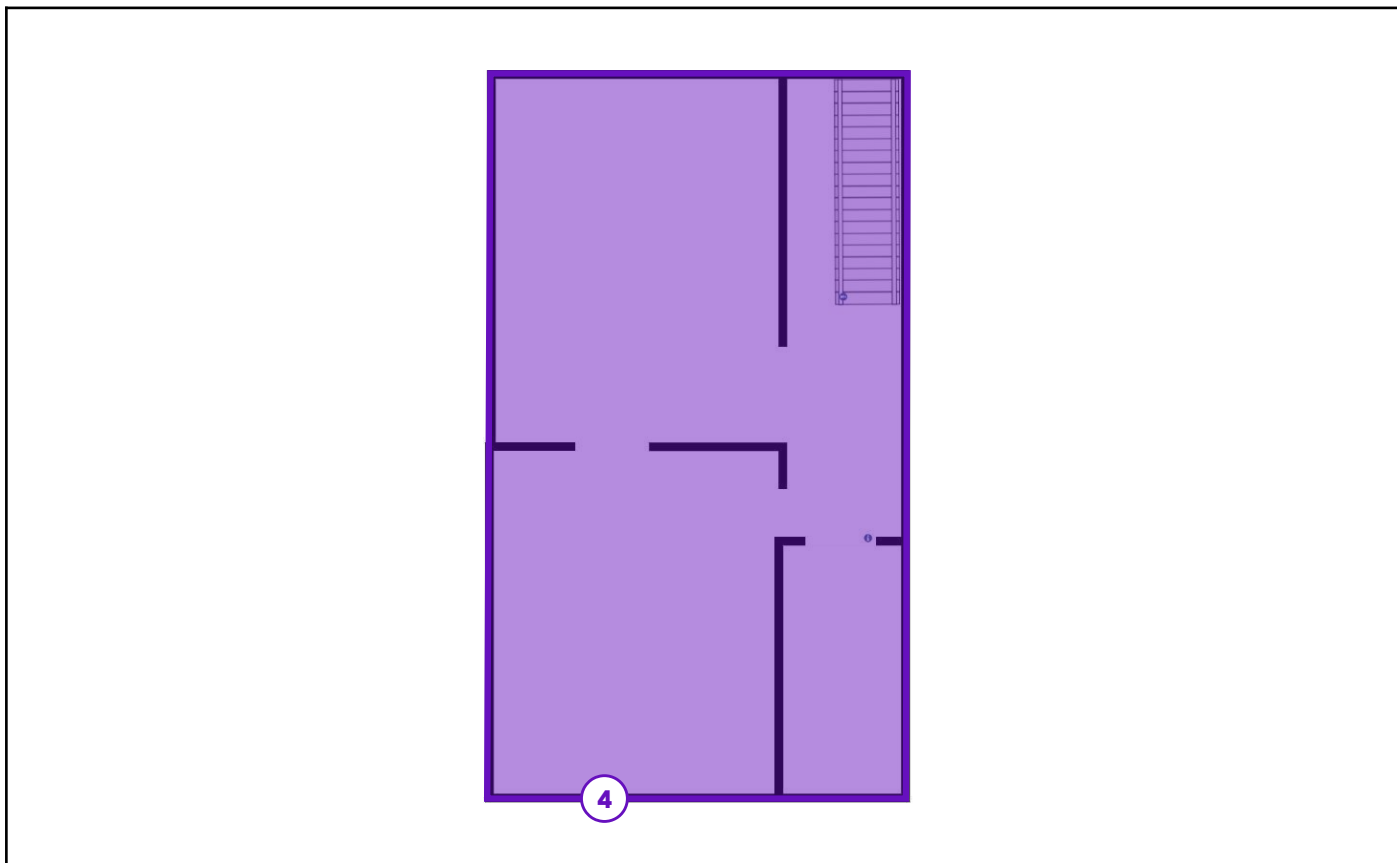
## Plan 1.1: Kelder

Beschrijving	Type	Actie
4. Kelder	Advies	-

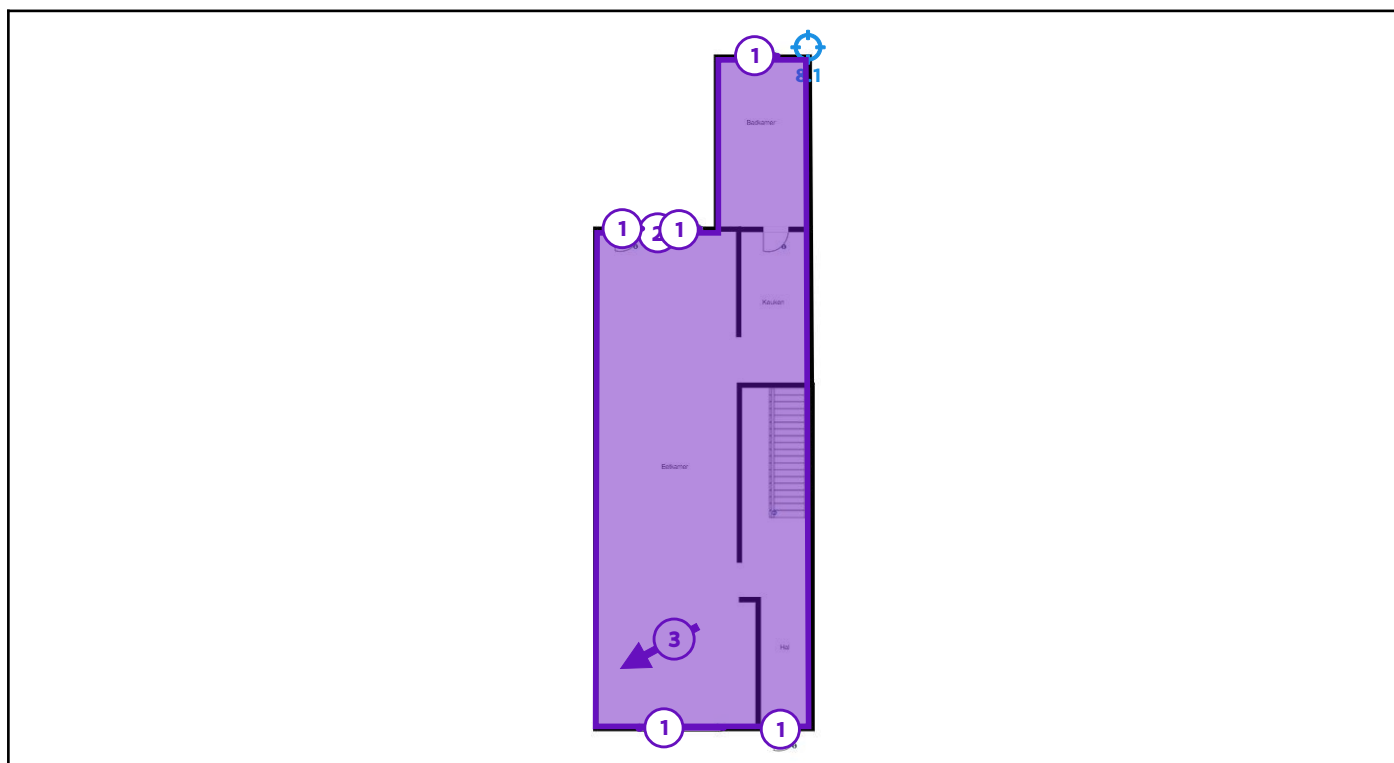
## Plan 1.2: Gelijkvloers

Beschrijving	Type	Actie
1. kitwerken ramen en deuren	Advies	-
2. Valse plafonds	Advies	-
3. Koord kachel	Advies	-
8. Crepi buitenmuren	Geen asbest	-
8.1 Code: Id 2	Puntmonster	-

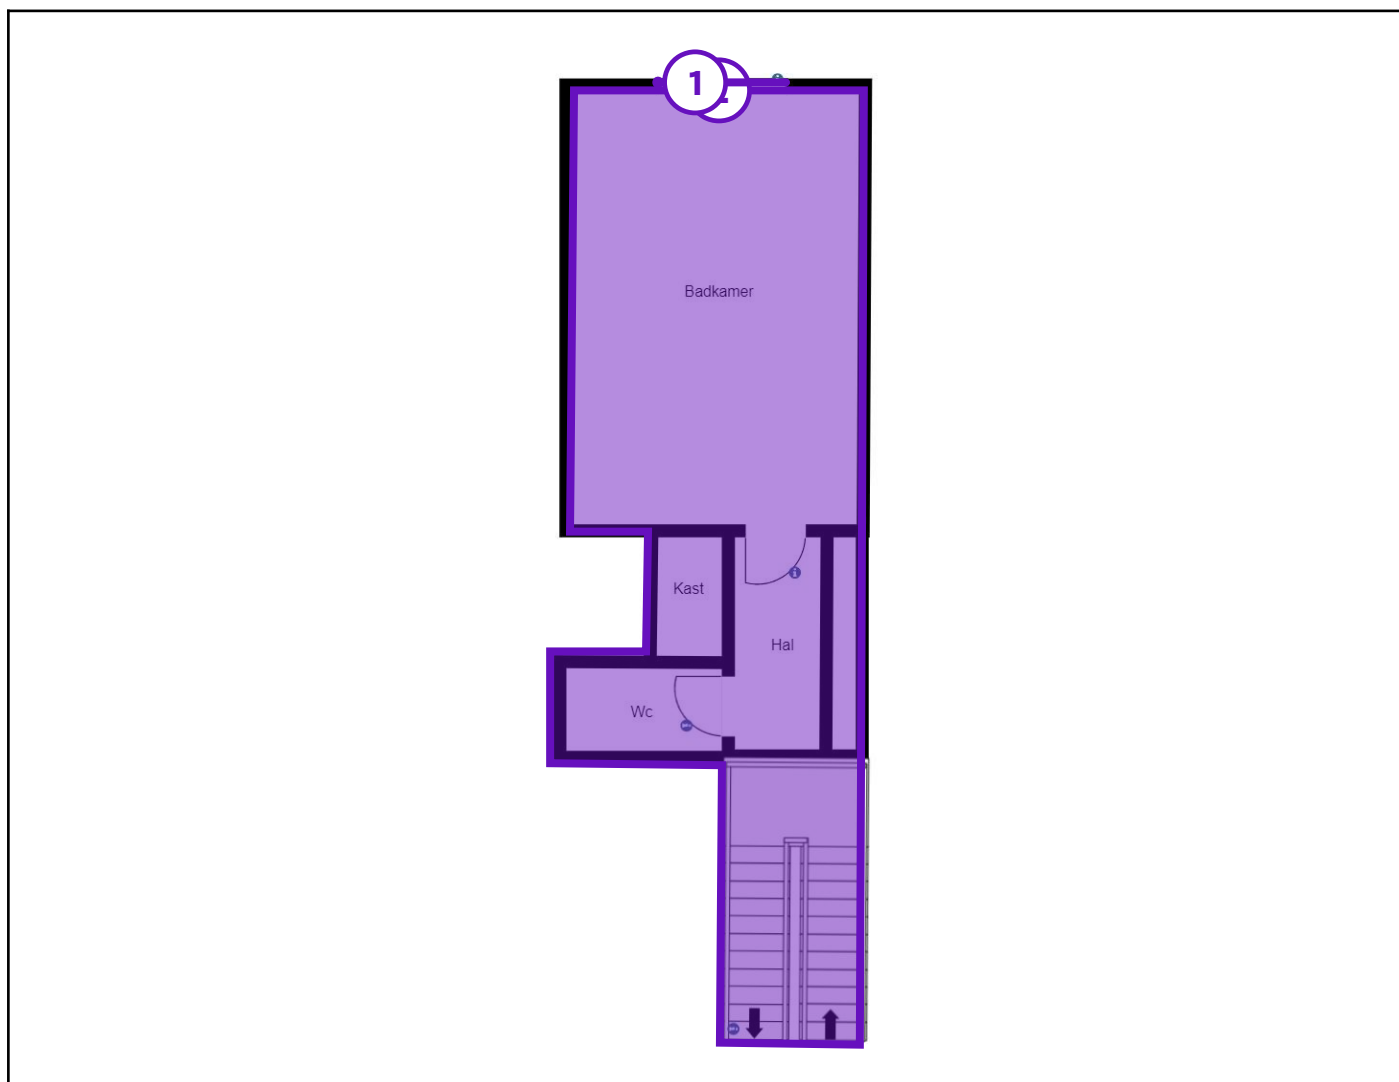
## Plan 1.3: Tussen verdieping

Beschrijving	Type	Actie
1. kitwerken ramen en deuren	Advies	-
2. Valse plafonds	Advies	-

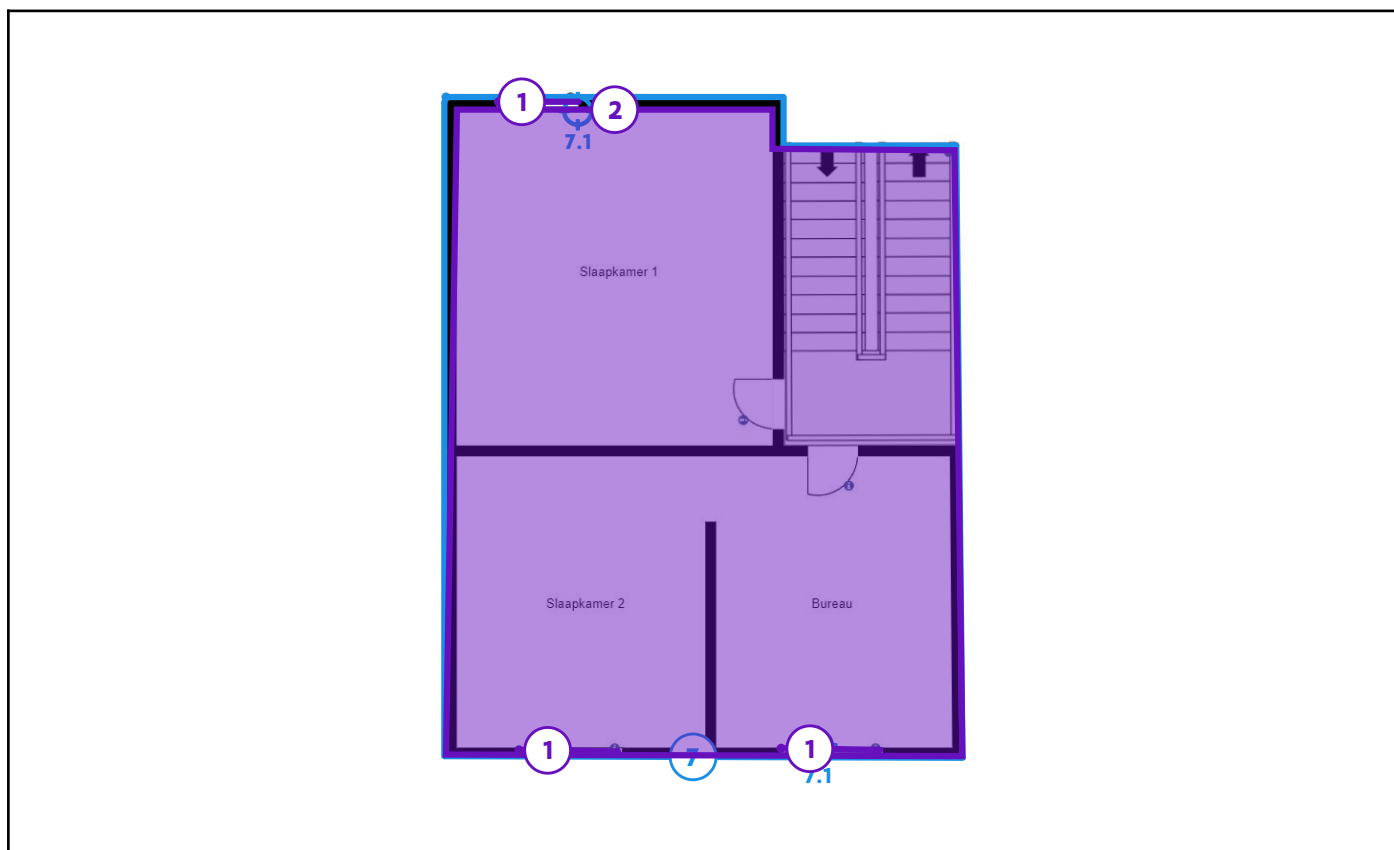
## Plan 1.4: Eerste verdieping

Beschrijving	Type	Actie
1. kitwerken ramen en deuren	Advies	-
2. Valse plafonds	Advies	-
7. Pleisterwerk muur	Geen asbest	-
7.1 Code: Id 1	Mengmonster	-

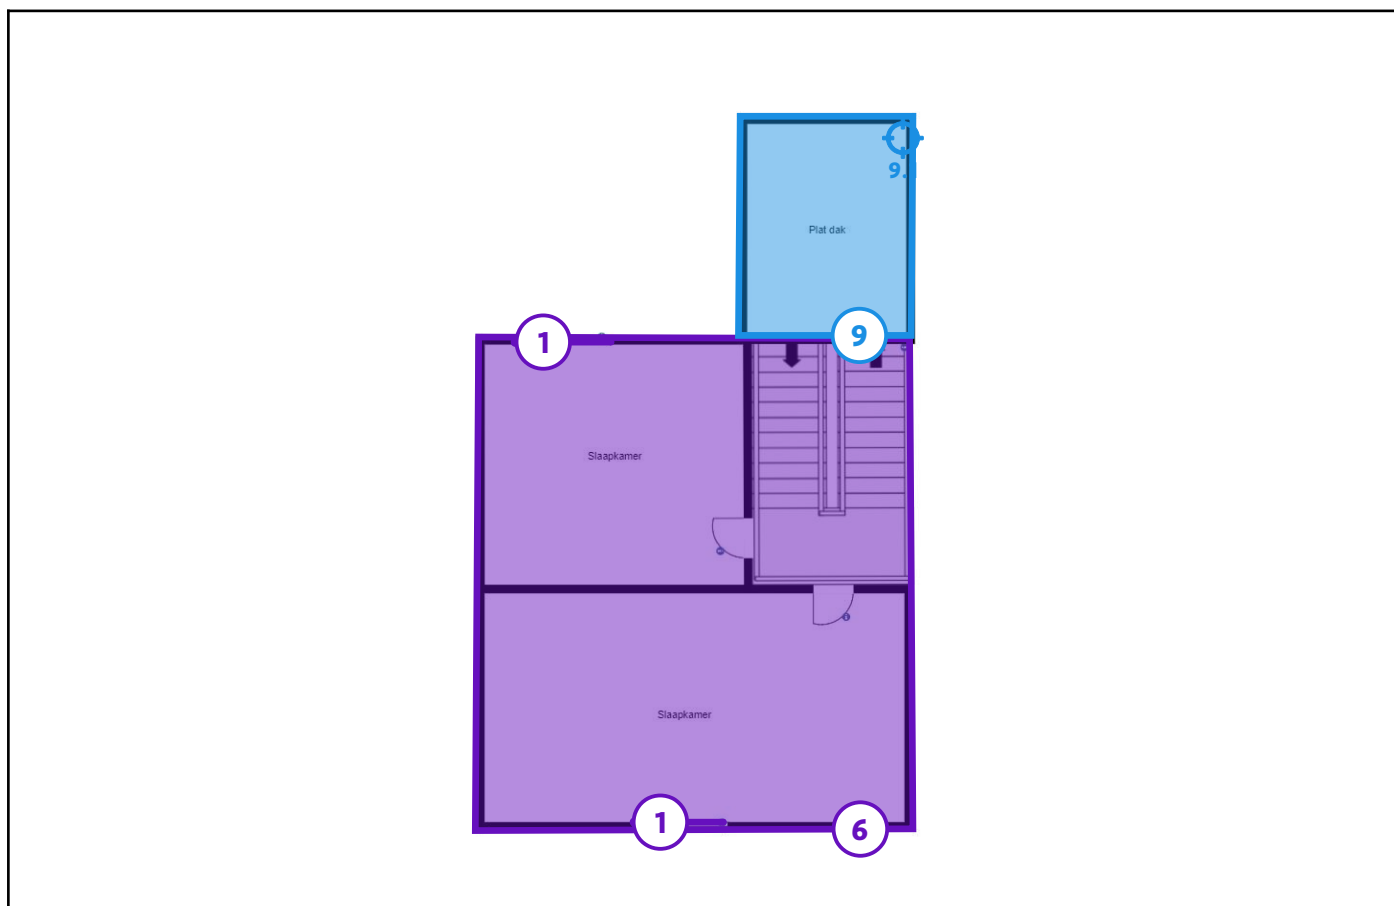
## Plan 1.5: Zolder verdieping

Beschrijving	Type	Actie
1. kitwerken ramen en deuren	Advies	-
6. Dak en onderdak	Advies	-
9. Roofing plat dak	Geen asbest	-
9.1 Code: id 3	Puntmonster	-

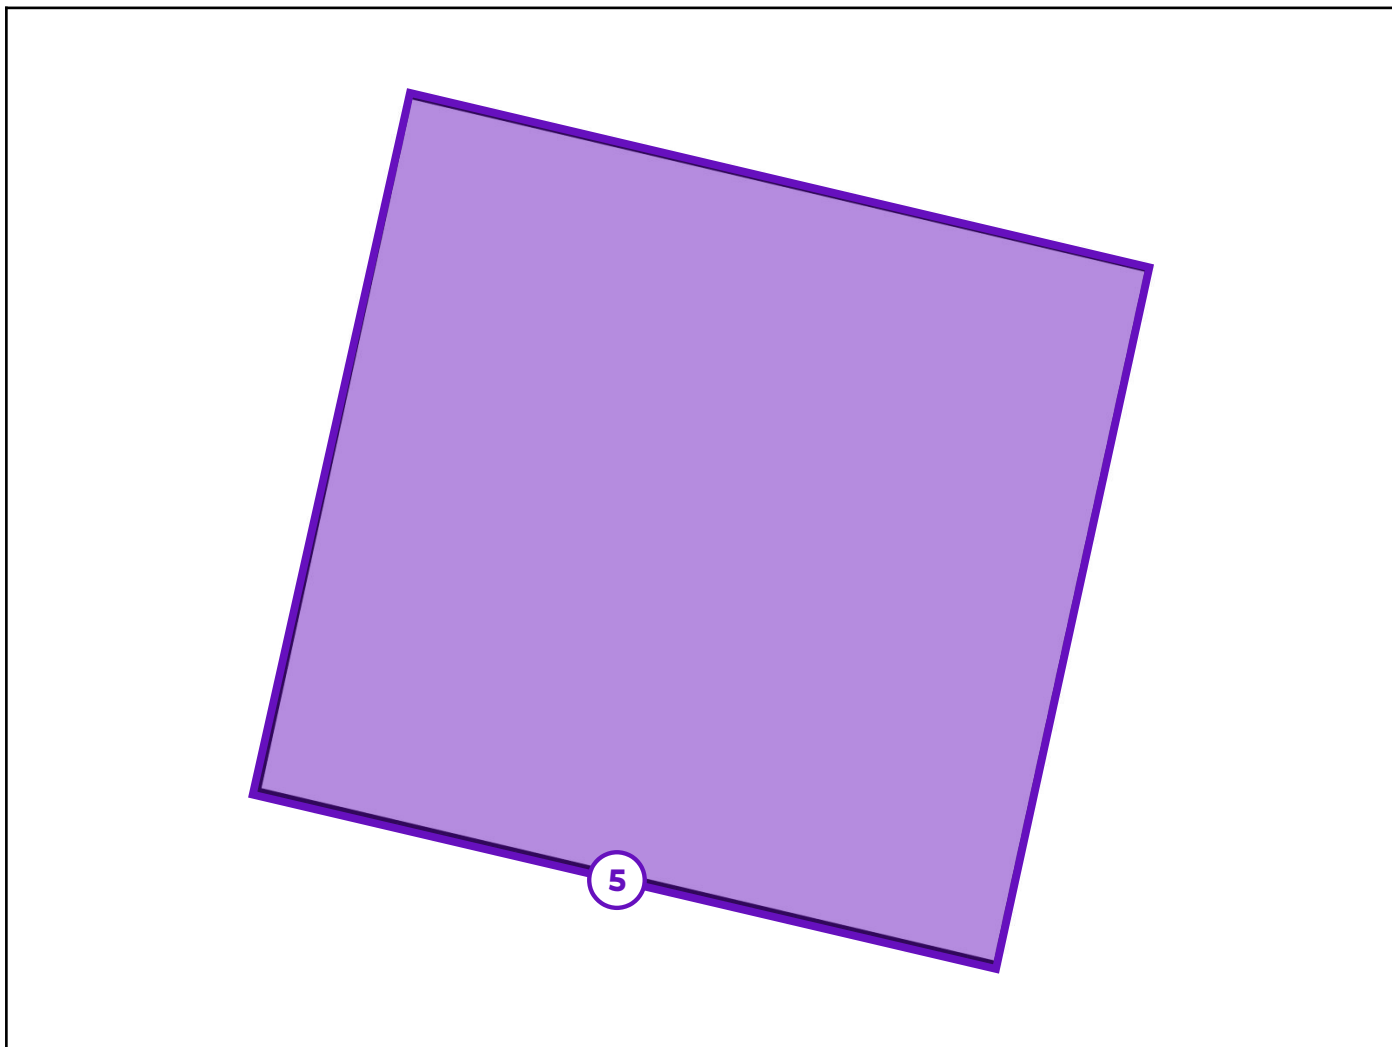
## Plan 2.1: Houthok

Beschrijving	Type	Actie
5. Houthok	Advies	-

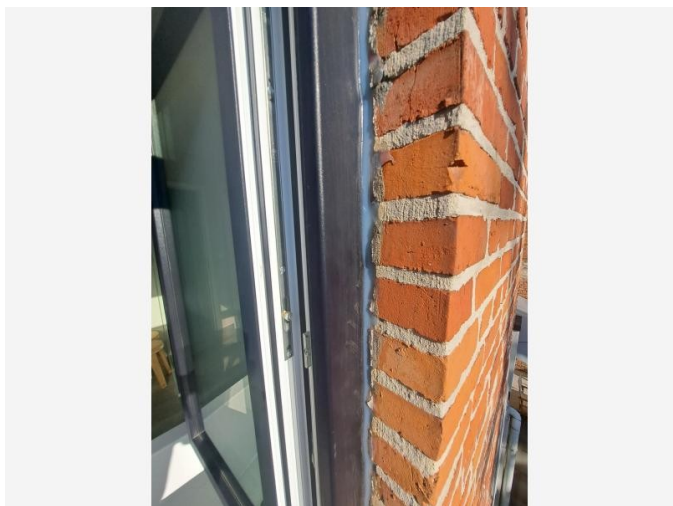
Vrije foto

De afkitting van de ramen en deuren bestaat uit siliconen. Dit is niet asbestverdacht.

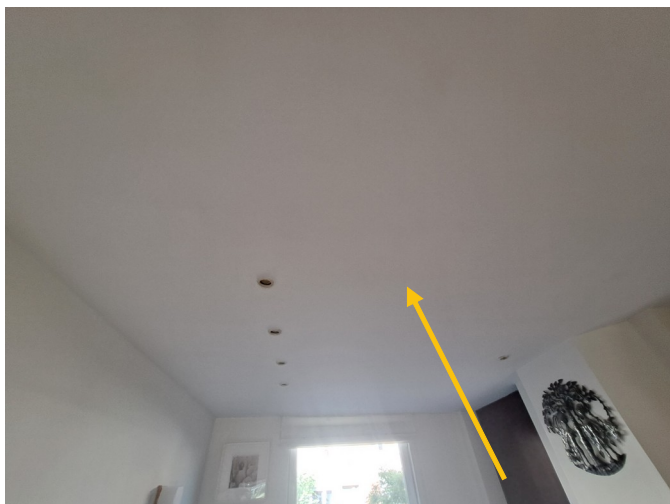
Vrije foto

De plafonds zijn afgewerkt met gipskartonplaten. Deze zijn niet asbestverdacht.

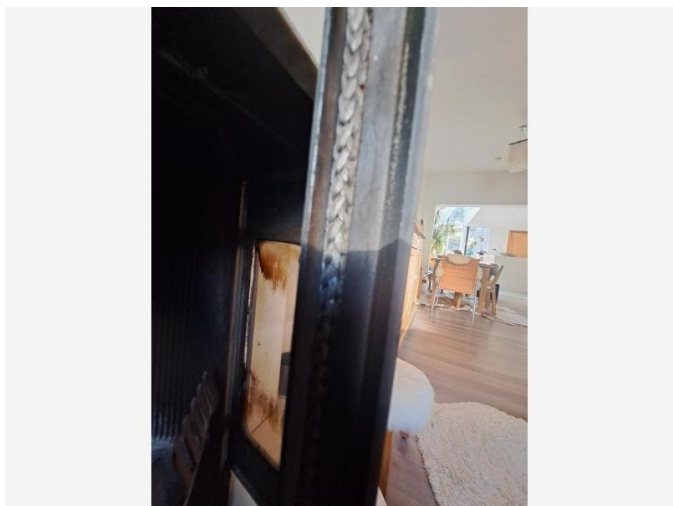
Vrije foto

In de kachel zit een keramische dichtingskoord. Dit is niet asbestverdacht.

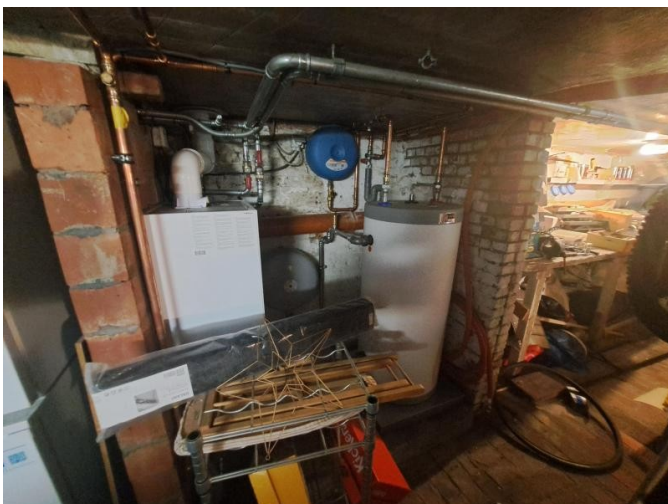
Vrije foto

De kelder is geïnspecteerd. Er zijn geen asbestverdachte materialen aangetroffen.

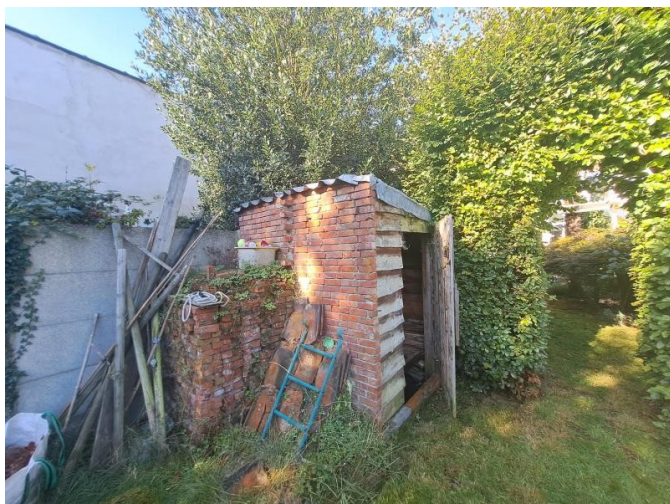
Vrije foto

Het houthok is geïnspecteerd. Er zijn geen asbestverdachte materialen aangetroffen.

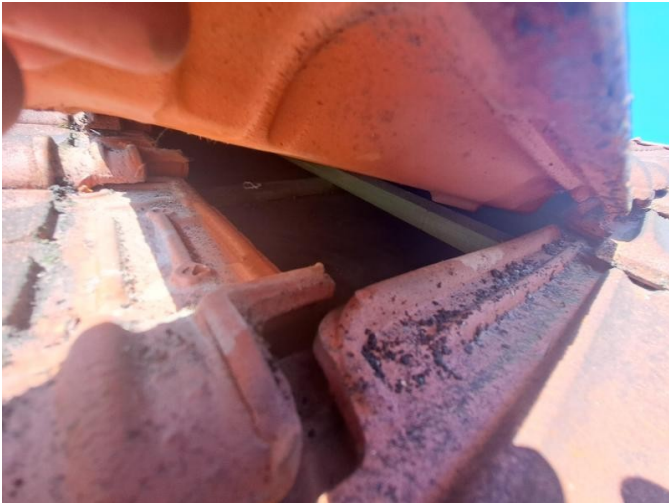
Vrije foto

Het schuin dak bestaat uit dakpannen en het onderdak werd geïnspecteerd door een dakpan op te tillen via een dakraam. Er werd een dampscherm waargenomen. Er zijn dus geen asbestverdachte materialen aanwezig in de dak structuur.

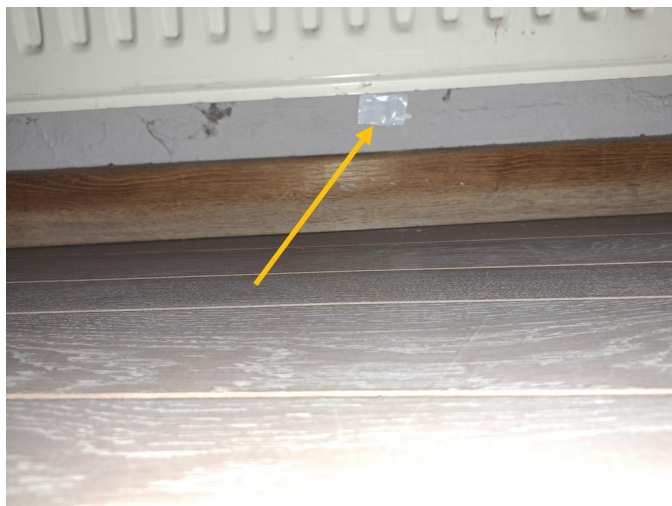
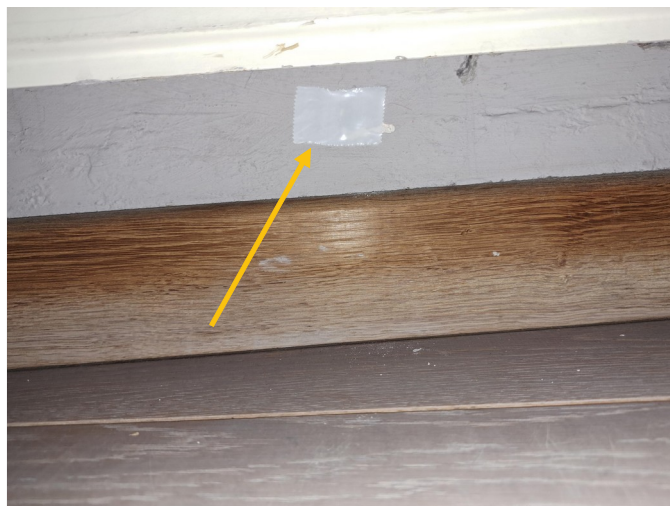
## Fiche 7: Pleisterwerk muur

Geen asbest

#	Type	Referentie	Resultaat
7.1	Mengmonster	Id 1	Geen asbest

Beschrijving	Pleisterwerk muur
Omgeving	Binnen
Primaire drager	Binnenwand
Bindmiddel van materiaal	Gips - kalk

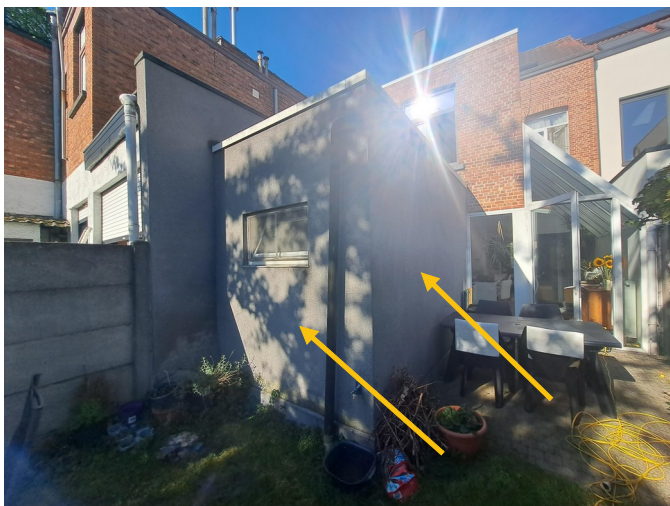
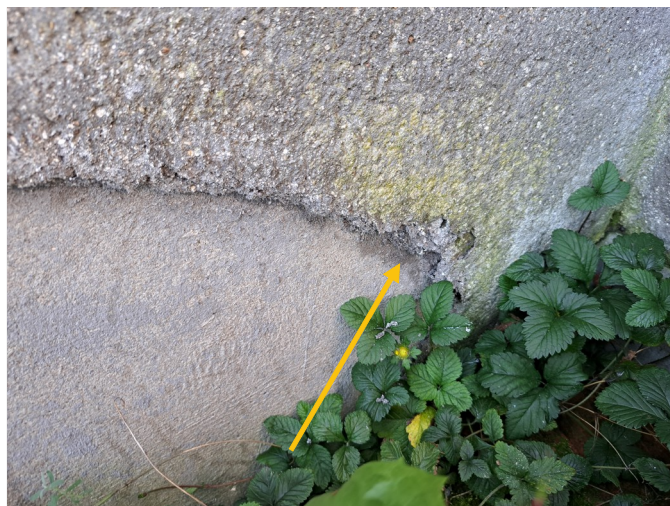
## Fiche 8: Crepi buitenmuren

Geen asbest

#	Type	Referentie	Resultaat
8.1	Puntmonster	Id 2	Geen asbest

Beschrijving	Crepi buitenmuren
Omgeving	Buiten
Primaire drager	Wand buitenschil
Bindmiddel van materiaal	Cement

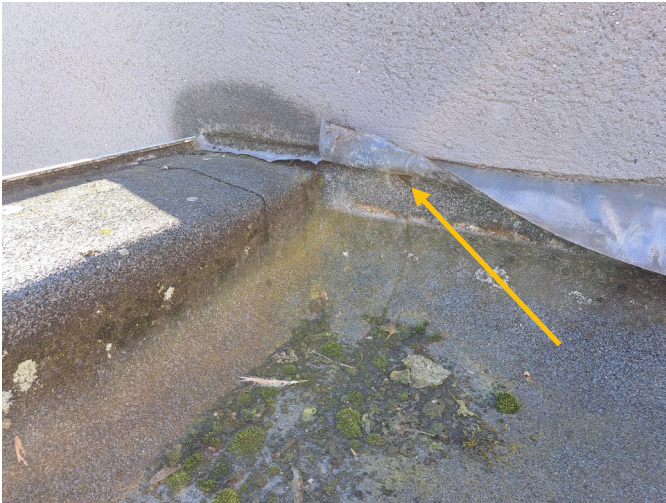
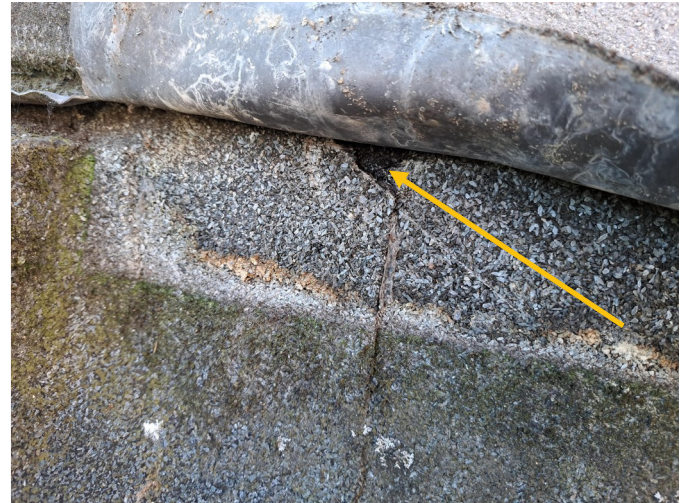
## Fiche 9: Roofing plat dak

Geen asbest

#	Type	Referentie	Resultaat
9.1	Puntmonster	id 3	Geen asbest

Beschrijving	Roofing plat dak
Omgeving	Buiten
Primaire drager	Plat dak
Bindmiddel van materiaal	Bitumen (roofing, teer, asfalt)
