Asbestinventarisatetest

De Bruynlaan 149/001, 2610 Antwerpen

Attestnummer : 20240226-000601.000

Uitgegeven op : 26.02.2024

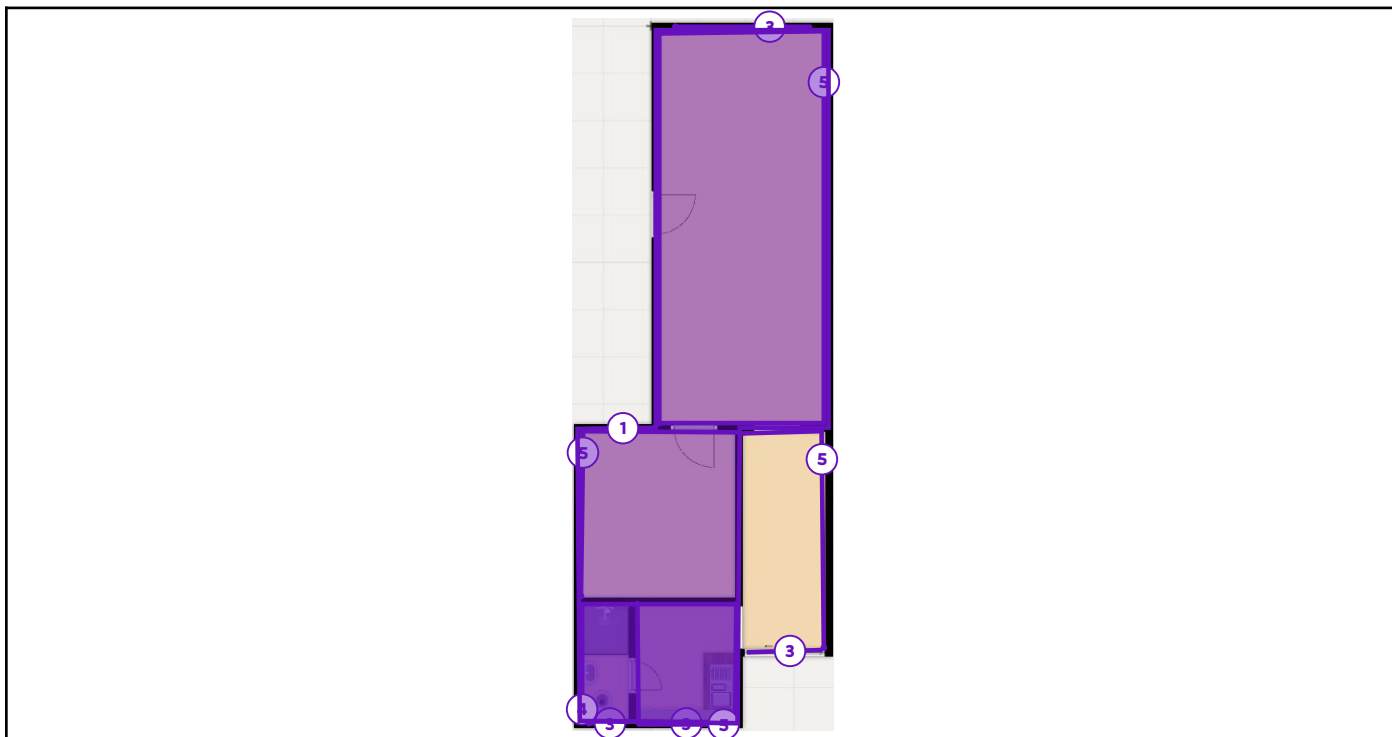
Plan 1.1: Gelijkvloers

Beschrijving	Type	Actie
1. Plafond	Advies	-
3. Mastiek	Advies	-
4. Tegelwerk	Advies	-
5. Pleisterwerk	Advies	-

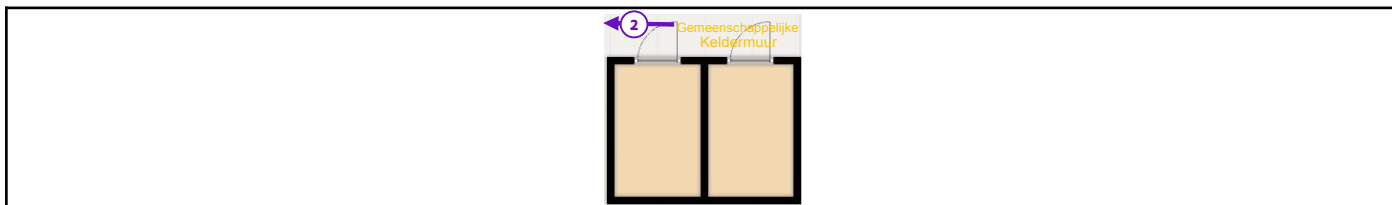
Plan 1.2: Private Kelders

Beschrijving	Type	Actie
2. Bakeliet	Advies	-

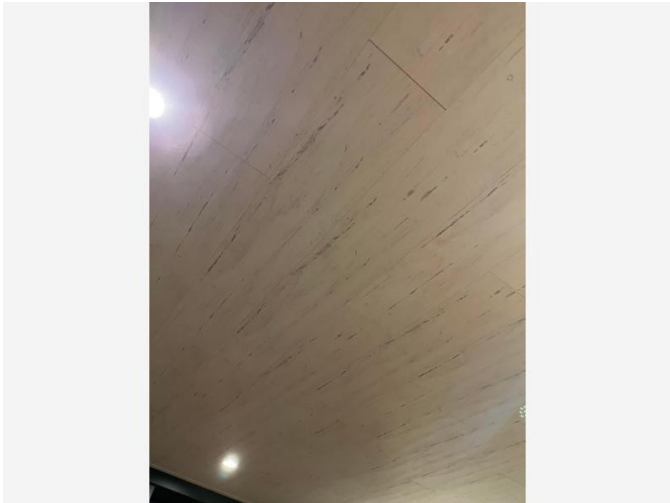
Het plafond werd afgewerkt met gyproc of plafondbekleding. Deze materialen zijn niet asbesthoudend. Wat er zich achter deze afwerking bevindt is ons niet bekend. Wees waakzaam bij afbraakwerken en draag steeds de correcte persoonlijke bescherming.

Identificatiemethode	Redelijk vermoeden
Primaire drager	Plafond

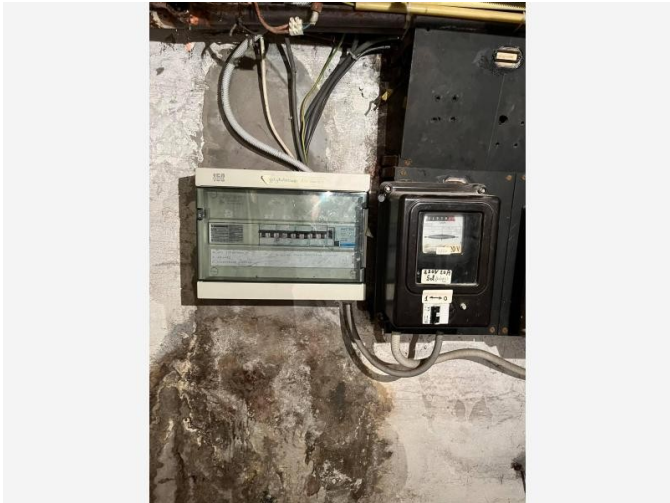
In de gemeenschappelijke delen van de kelder zijn de elektriciteitsmeters terug te vinden. Deze zijn vervaardigd uit bakeliet. Bakeliet is steeds asbestverdacht maar kan niet bemonsterd worden.

Identificatiemethode	Redelijk vermoeden
Primaire drager	Communicatie en elektrische infrastructuur en uitrusting
(Asbest)materiaal	Plaat, paneel, tablet - Type Bakeliet
Bindmiddel	Kunststof of -hars
Gebondenheid bindmiddel	Hecht

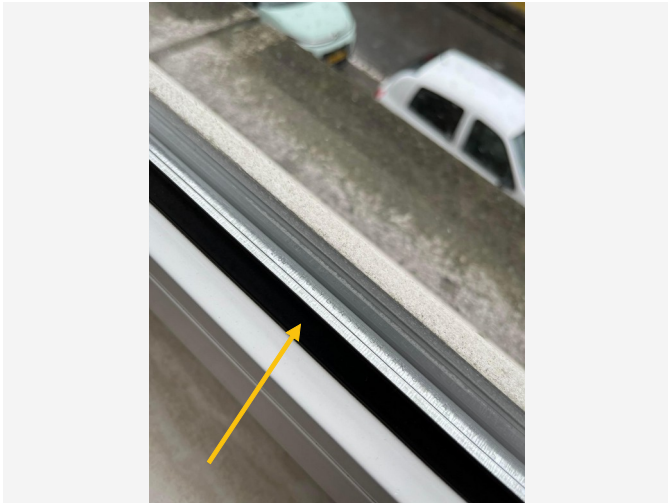
De ramen dateren uit een risicobouwjaar. De mastiek is echter zwart, rubberig en kneedbaar. Bijgevolg is deze niet asbestverdacht.

Identificatiemethode	Vaststelling & expertise (niet-asbestverdacht)
Primaire drager	Wandopening verticaal (raam, deur, ...)
(Asbest)materiaal	In-situ afwerkingslagen - Pasta, stopverf, voegsel, stopsel, vulsel, mastiek, katten, ...
Bindmiddel	Kitten, mastiek, pasta
Gebondenheid bindmiddel	Hecht

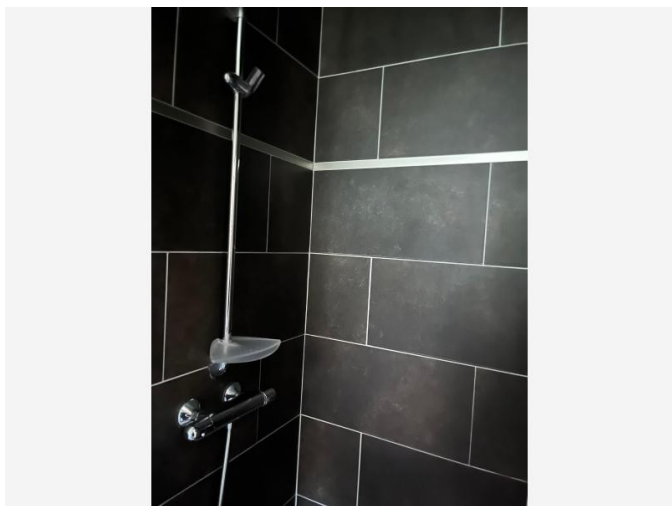
Aan de hand van facturen kon aangetoond worden dat de tegels in de veranda, keuken en badkamer werden vernieuwd in 2007. Het risico op asbesthoudende lijm is bijgevolg erg laag. Blijf toch waakzaam voor eventuele lijmresten bij afbraakwerken.

Identificatiemethode	Bewijsdocument
Primaire drager	Vloer

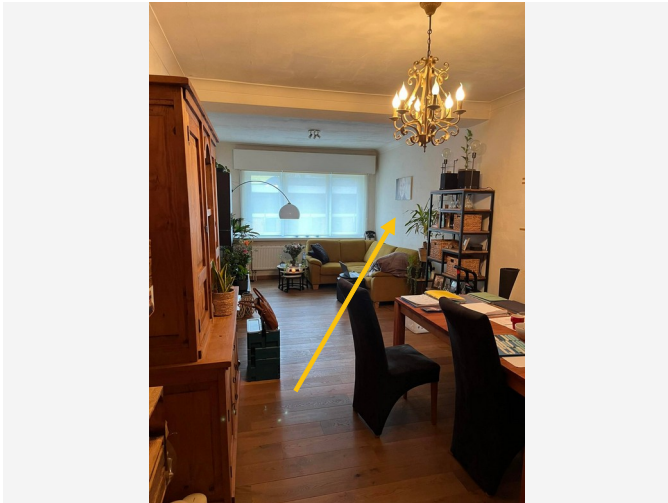
Aan de hand van foto's en facturen kon aangetoond worden dat de pleister in het appartement volledig werd vernieuwd in 2007.

Identificatiemethode	Bewijsdocument
Primaire drager	Binnenwand
(Asbest)materiaal	In-situ afwerkingslagen - Pleisterwerk (wand, plafond, ...)
Bindmiddel	Gips - kalk
Gebondenheid bindmiddel	Niet-hechtgebonden
