# Asbestinventarisatetest

De Bruynlaan 149/101, 2610 Antwerpen

Attestnummer : 20240226-000602.000

Uitgegeven op : 26.02.2024

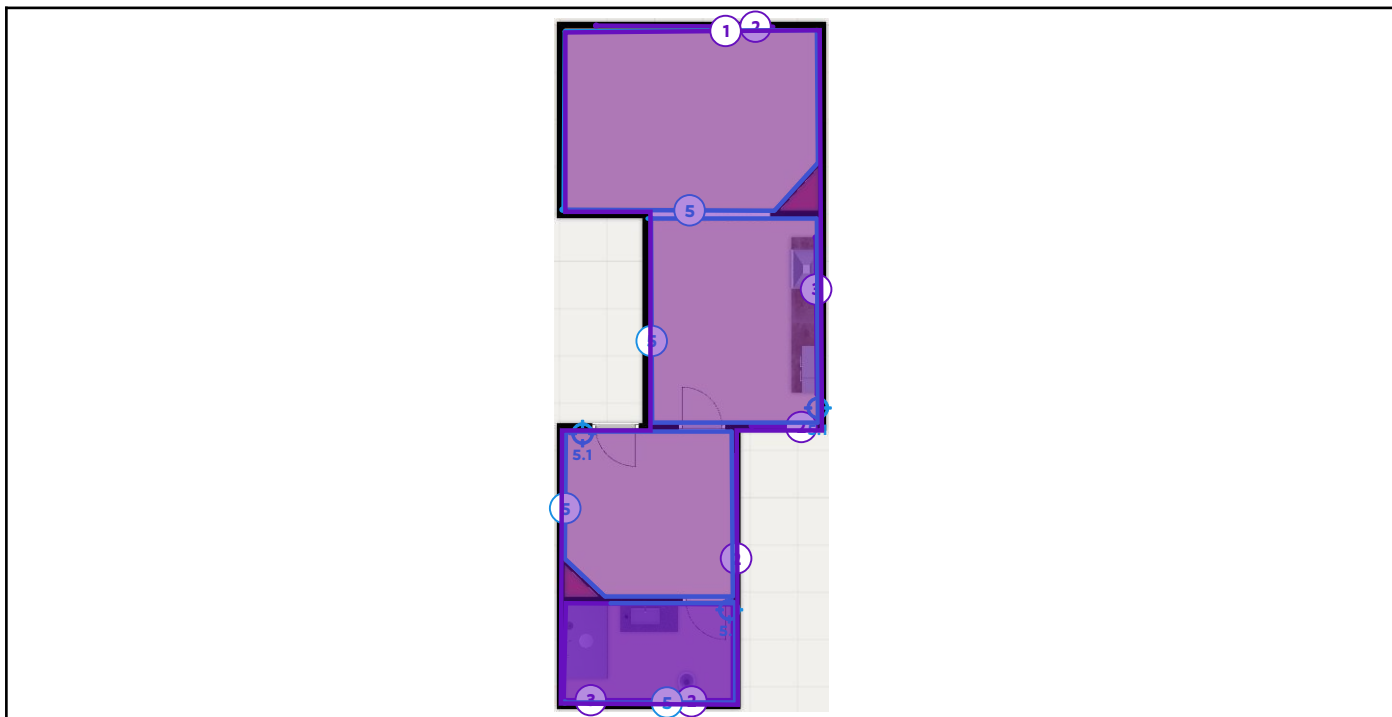
## Plan 1.1: Eerste verdieping

Beschrijving	Type	Actie
1. Plafond	Advies	-
2. Mastiek	Advies	-
3. Lijm onder tegels	Advies	-
5. Pleisterwerk wand	Geen asbest	-
5.1 Code: 2417188-01	Mengmonster	-

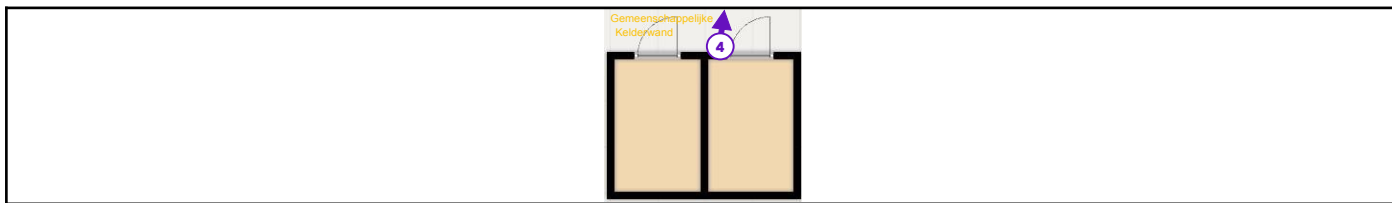
## Plan 1.2: Private Kelders

Beschrijving	Type	Actie
4. Bakeliet	Advies	-

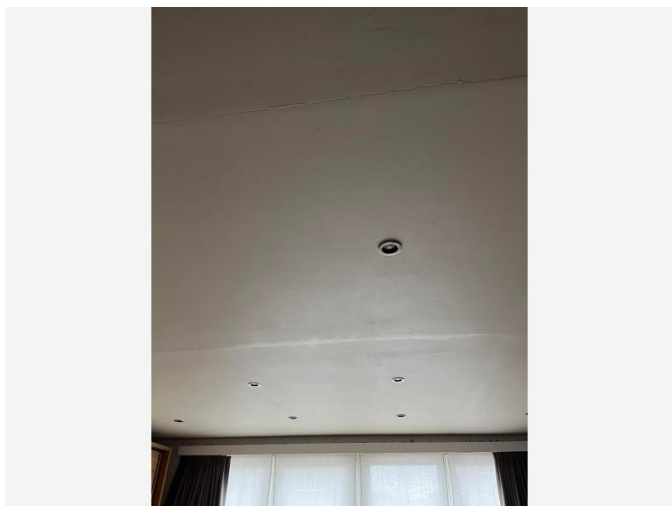
Vrije foto

Het plafond werd afgewerkt met gyproc of plafondbekleding. Deze materialen zijn niet asbesthoudend. Wat er zich achter deze afwerking bevindt is ons niet bekend. Wees waakzaam bij afbraakwerken en draag steeds de correcte persoonlijke bescherming.

Identificatiemethode	Redelijk vermoeden
Primaire drager	Plafond

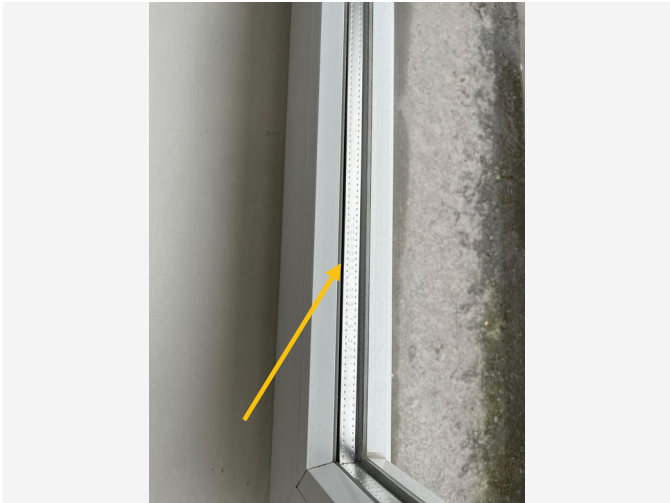
Vrije foto

De ramen dateren uit een risicobouwjaar. De mastiek is echter zwart, rubberig en kneedbaar. Bijgevolg is deze niet asbestverdacht.

Identificatiemethode	Vaststelling & expertise (niet-asbestverdacht)
Primaire drager	Wandopening verticaal (raam, deur, ...)
(Asbest)materiaal	In-situ afwerkingslagen - Pasta, stopverf, voegsel, stopsel, vulsel, mastiek, kitten, ...
Bindmiddel	Kitten, mastiek, pasta
Gebondenheid bindmiddel	Hecht

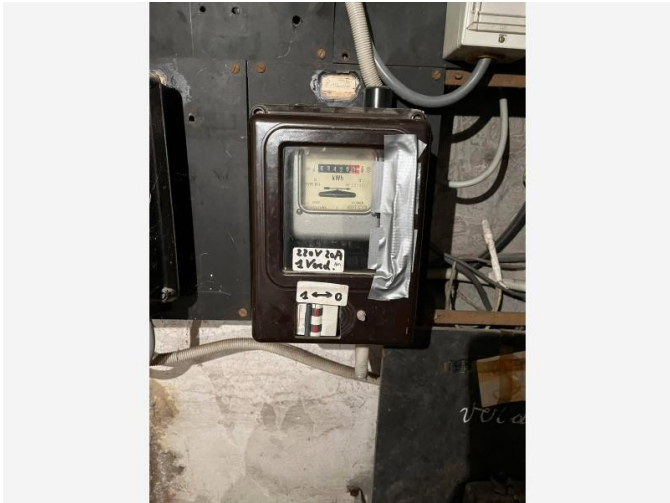
Vrije foto

In de gemeenschappelijke delen van de kelder zijn de elektriciteitsmeters terug te vinden. Deze zijn vervaardigd uit bakeliet. Bakeliet is steeds asbestverdacht maar kan niet bemonsterd worden.

Identificatiemethode	Redelijk vermoeden
Primaire drager	Communicatie en elektrische infrastructuur en uitrusting
(Asbest)materiaal	Plaat, paneel, tablet - Type Bakeliet
Bindmiddel	Kunststof of -hars
Gebondenheid bindmiddel	Hecht

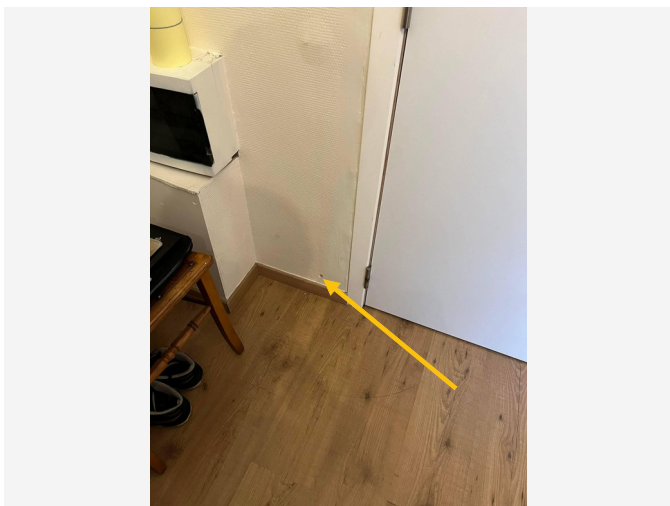
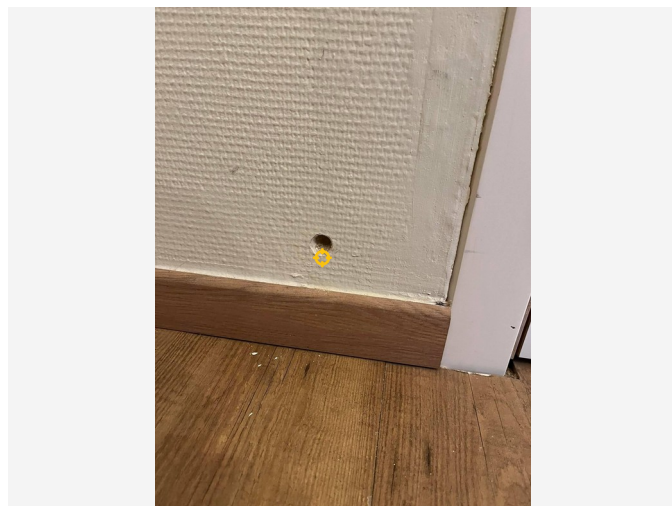
Overzichtsfoto

Geen asbest

#	Type	Referentie	Resultaat
5.1	Mengmonster	2417188-01	Geen asbest

Beschrijving	Pleisterwerk wand
Omgeving	Binnen
Primaire drager	Binnenwand
Bindmiddel van materiaal	Gips - kalk

<b>Gebondenheid op basis van bindmiddel</b>	Niet-hechtgebonden
<b>Hoeveelheid (oppervlakte - dikte - aantal)</b>	• 150,00 m <sup>2</sup> - 1,00 cm - 1 stuk
<b>Totaal volume</b>	1,50 m <sup>3</sup>
<b>Identificatiemethode</b>	Vaststelling met monstername
<b>Destructieve handeling voor identificatie</b>	Nee
<b>Opmerking</b>	Het pleisterwerk op de wanden werd bemonsterd en door het labo als niet aantoonbaar getest. Blijf steeds waakzaam bij afbraakwerken voor oude onderliggende pleister. Draag de correcte persoonlijke bescherming.
