Asbestinventarisatetest

Bisschoppenhoflaan 553/1, 2100 Antwerpen

Attestnummer : 20231101-000099.001

Uitgegeven op : 01.11.2023

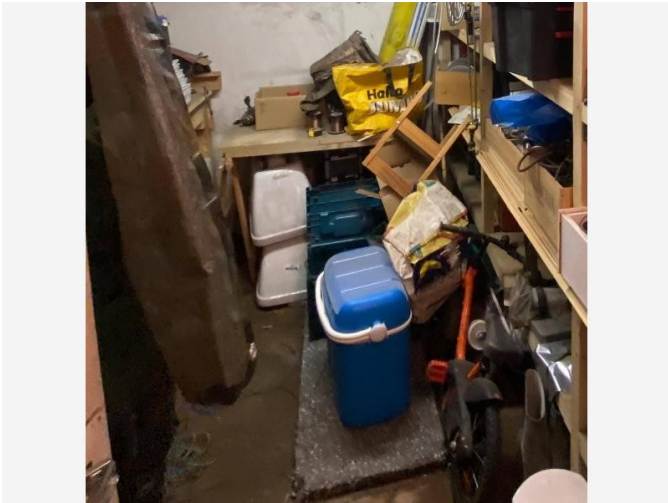
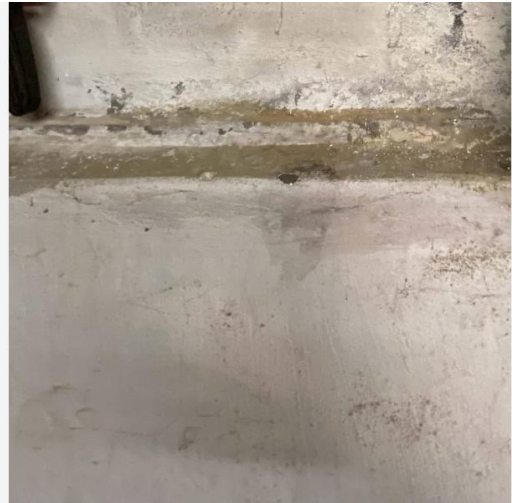
Fiche 1: Pleisterwerk wand (kelder)

Geen asbest

#	Type	Referentie	Resultaat
1.1	Puntmonster	3- Pleisterwerk wand (kelder)	Geen asbest

Beschrijving	Pleisterwerk wand (kelder)
Omgeving	Binnen
Primaire drager	Binnenwand
Bindmiddel van materiaal	Gips - kalk

Gebondenheid op basis van bindmiddel	Niet-hechtgebonden
Hoeveelheid (oppervlakte - dikte - aantal)	• 10,00 m ² - 1,00 cm - 1 stuk
Totaal volume	0,10 m ³
Identificatiemethode	Vaststelling met monstername
Destructieve handeling voor identificatie	Nee
Opmerking	Oppervlakte is een schatting.
