Asbestinventarisatetest

Bisschoppenhoflaan 488/302, 2100 Antwerpen

Attestnummer : **20240506-000439.000**

Zone 1: Studio

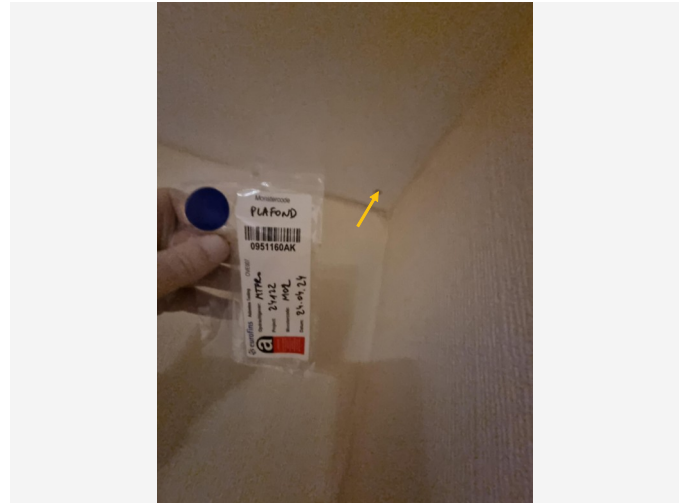
Fiche 5: Beploistering Plafonds

Geen asbest

#	Type	Referentie	Resultaat
5.1	Mengmonster	M02	Geen asbest

Beschrijving	Beploistering Plafonds
Omgeving	Binnen
Primaire drager	Plafond
Bindmiddel van materiaal	Gips - kalk

Gebondenheid op basis van bindmiddel	Niet-hechtgebonden
Hoeveelheid (oppervlakte - dikte - aantal)	• 55,00 m ² - 1,00 cm - 1 stuk
Totaal volume	0,55 m ³
Identificatiemethode	Vaststelling met monsternamen
Destructieve handeling voor identificatie	Nee
Opmerking	Deze oppervlakte is een berekende schatting, er worden geen rechten verleend aan deze oppervlaktes. De dikte is een schatting die voorkomt uit de monsterplaatsen en is daarom niet altijd representatief

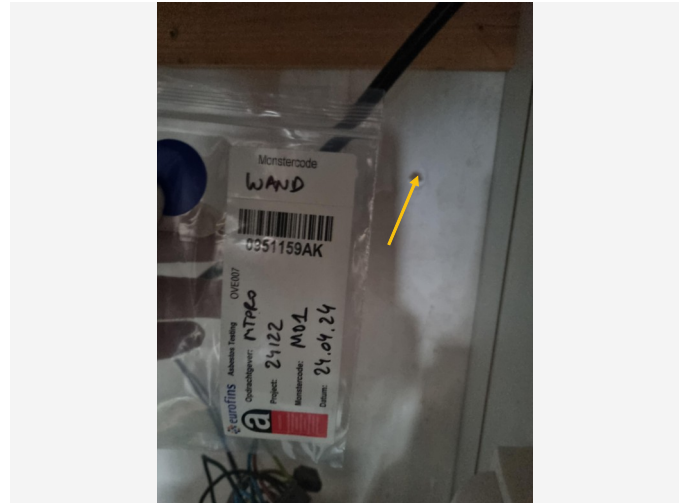
Fiche 6: Beploistering wand

Geen asbest

#	Type	Referentie	Resultaat
6.1	Mengmonster	M01	Geen asbest

Beschrijving	Beploistering wand
Omgeving	Binnen
Primaire drager	Binnenwand
Bindmiddel van materiaal	Gips - kalk

Gebondenheid op basis van bindmiddel	Niet-hechtgebonden
Hoeveelheid (oppervlakte - dikte - aantal)	• 100,00 m ² - 1,00 cm - 1 stuk
Totaal volume	1,00 m ³
Identificatiemethode	Vaststelling met monstername
Destructieve handeling voor identificatie	Nee
Opmerking	Opgegeven gewichten, afmetingen en/of oppervlakten zijn een geschatte hoeveelheid en zijn niet bindend. De dikte is een schatting die voorkomt uit de mosterplaatsen en is daarom niet altijd representatief.
